# Mantenimiento Predictivo

## Válvulas Eléctricas y Manuales Drenajes de Sobre y Recalentado

Estudio de válvulas de los drenajes de los sistemas de vapores de sobre y recalentado de la caldera de recuperación

Inspector: Dante Medina  
medsay@gmail.com  
ITC Nivel 1

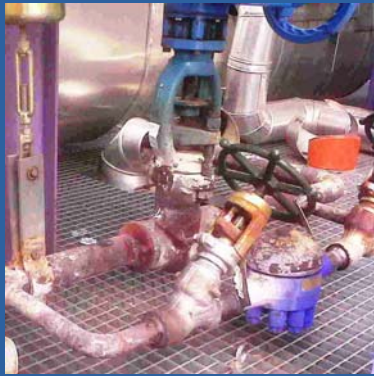
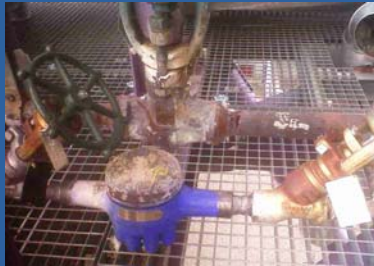
Equipo: 12LBA15 AA402

AR01	497,8°C	AR03	293,8°C	Temp. Vapor	548 °C
AR02	460,2°C	AR04	169,1°C	Temp. Ap. Refle.	31,6°C

Se detecta el pasaje de vapor a través de válvula eléctrica, encontrándose la misma en posición cerrada.  
Se observa el correcto funcionamiento de la trampa de vapor.  
Se procede a cerrar válvula manual anterior al paralelo conformado por la válvula eléctrica y la trampa.  
AR01/02/03/04 = Max. temperatura en el área.  
Ambas imágenes corresponden a las mismas válvulas.

Es de destacar que para la realización de las reparaciones y/o reemplazo de las distintas válvulas es necesario contar con los sistemas fuera de servicio, razón por la cual las reparaciones deberán ser programadas para realizarlas durante una parada de las turbinas a vapor.

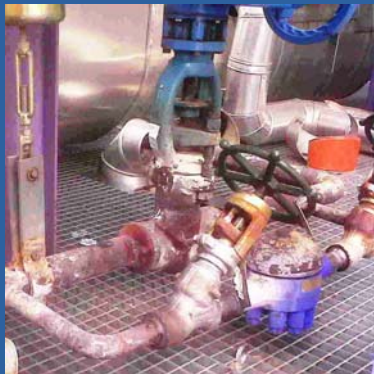
AR01	361,8°C	AR03	238,9°C	Temp. Vapor	548 °C
AR02	322,0°C	AR04	-	Temp. Ap. Refle.	31,6°C

En la imagen se puede observar los resultados obtenidos a los 10 minutos de cerrada la válvula manual anterior.  
AR01/02/03/04 = Max. temperatura en el área.

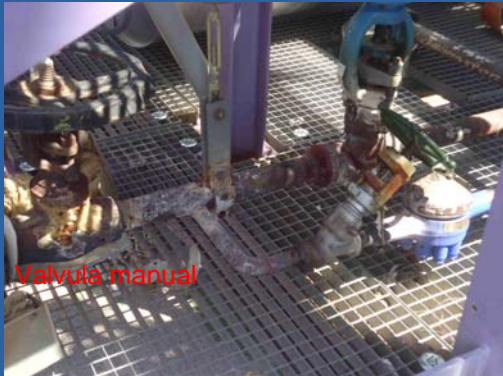
<b>Sistema:</b>	HP Main Steam
<b>Equipo:</b>	12LBA15 AA402

AR01 (A)	474,6°C	AR01 (B)	>276,2°C	Temp. Vapor	548 °C
AR02 (A)	489,1°C	AR02 (B)	96,7°C	Temp. Ap. Refle.	35,0°C

A partir de las imágenes registradas, se puede observar la disminución del flujo de vapor y por lo consiguiente de temperatura al ingreso del paralelo formado por la válvula eléctrica y la trampa de vapor aguas abajo de la válvula manual cerrada.  
 AR01/02/03/04 = Max. temperatura en el area.  
 Ambas imagenes corresponden a las mismas valvulas.

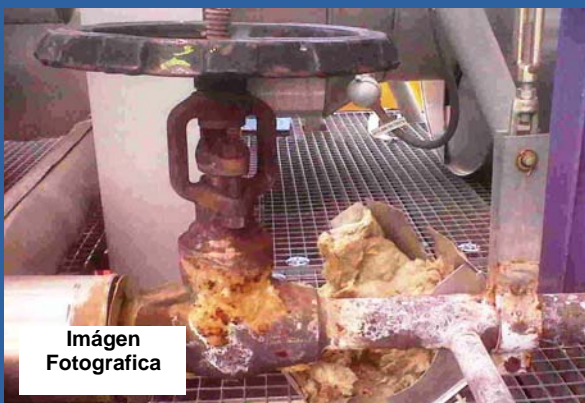
En las siguientes imagenes se puede observar el efecto termico a partir del cierre de la valvula.  
 Imágen 1: Valv. Abierta  
 Imágen 2: Valv. Cerrada

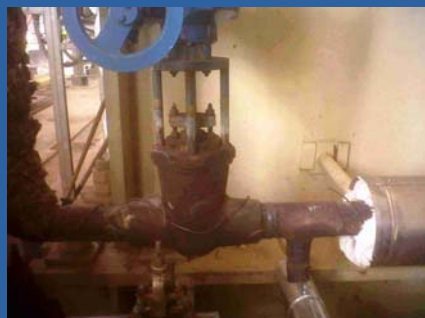
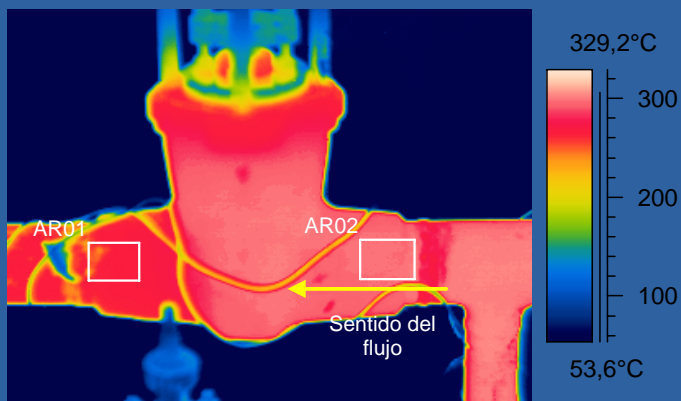
Equipo: 12HAD20 AA001

Fecha	14/03/2012	Emisividad	0,95	Temp. Vapor	548 °C
Hora	11:40:45 a.m.	Distancia	1,0 m	Temp. Ap. Refle.	32,0°C
AR01	270,9°C	-	-	Isoterma	-
AR02	303,3°C	-	-

Se observa el pasaje de vapor através de válvula eléctrica, encontrándose la misma en posición cerrada.  
AR01/02/03/04 = Max. temperatura en el area.

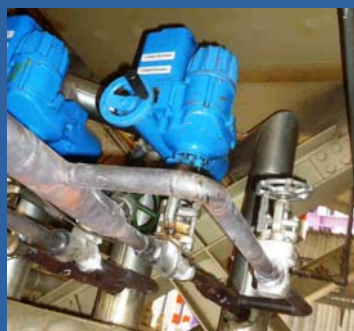
Equipo: 12HAH10 AA402

Fecha	14/03/2012	Emisividad	0,95	Temp. Vapor	<485 °C
Hora	11:55:31 a.m.	Distancia	1,0 m	Temp. Ap. Refle.	32,0°C
AR01	297,0°C	AR03	279,7°C	Isoterma	-
AR02	97,2°C	AR04	94,3°C

Se observa optimo cierre tanto en valvula manual como en la electrica.  
AR01/02/03/04 = Max. temperatura en el area.

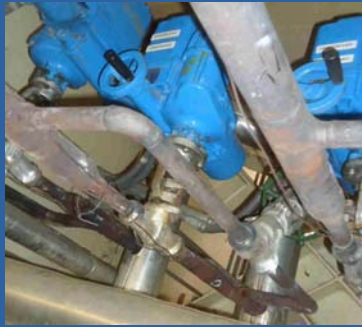
Equipo: 12HAH20 AA402

Fecha	14/03/2012	Emisividad	0,95	Temp. Vapor	<485 °C
Hora	11:55:43 a.m.	Distancia	1,0 m	Temp. Ap. Refle.	32,0°C

AR01	296,6°C	AR03	297,4°C	Isoterma	-
AR02	100,8°C	AR04	99,0°C

Se observa optimo cierre tanto en valvula manual como en la electrica.  
AR01/02/03/04 = Max. temperatura en el area.

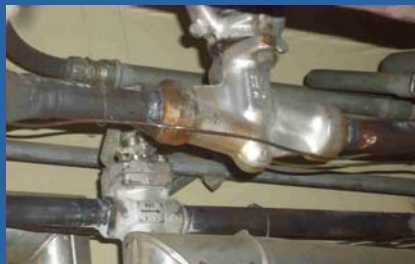
Equipo: 12HAJ50 AA402

Fecha	14/03/2012	Emisividad	0,95	Temp. Vapor	<485 °C
Hora	11:55:57 a.m.	Distancia	1,0 m	Temp. Ap. Refle.	32,0°C

AR01	214,2°C	AR03	214,0°C	Isoterma	-
AR02	104,8°C	AR04	101,9°C

Se observa optimo cierre tanto en valvula manual como en la electrica.  
AR01/02/03/04 = Max. temperatura en el area.

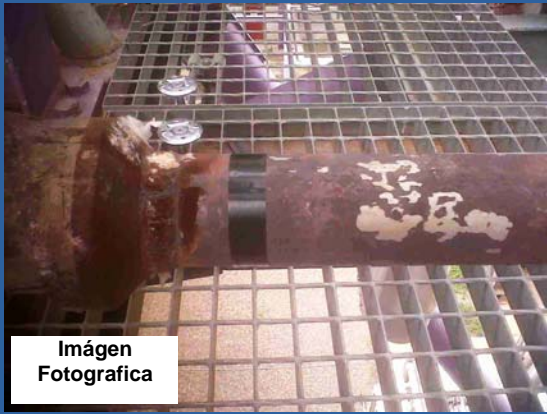
### CALCULO DE EMISIVIDAD

Fecha	-	Emisividad	0,95	Temp. Vapor	
Hora	-	Distancia	1,0 m	Temp. Ap. Refle.	-

AR01	99,3°C	-	-	Isoterma	-
-	-	-	-

Se realiza el procedimiento para el calculo de la emisividad del caño, resultando que la misma corresponde aproximadamente a la de la cinta Super 33+ = 0,95.  
AR01 = Temperatura promedio en el area.

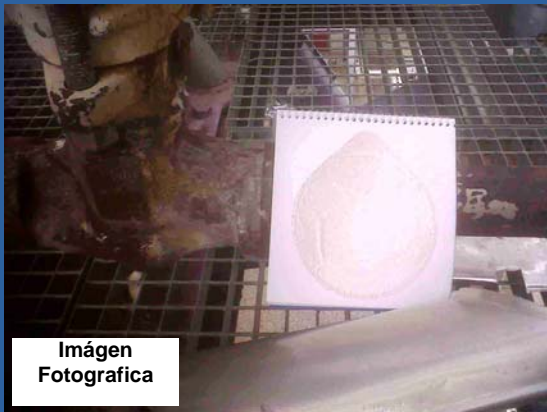
### CALCULO TEMP. AP. REFLE.

Fecha	-	Emisividad	1,00	Carga (amp.)	
Hora	-	Distancia	1,0 m	Temp. Ap. Refle.

AR01	31,6°C	-	-	Isoterma	-
-	-	-	-

Se realiza el procedimiento para el calculo de la Temp. Ap. Reflejada, resultando que la misma 31,6 °C  
AR01 = Temperatura promedio en el area.
