# UM PONTO QUENTE INCOMUM

Carlos Antonio Castro  
ITC Infrared Thermographer Level I  
NO. 2010BR42N002  
carloscastro@celpe.com.br  
55 (81) 3217.6273 - 55 (81) 9790.2297

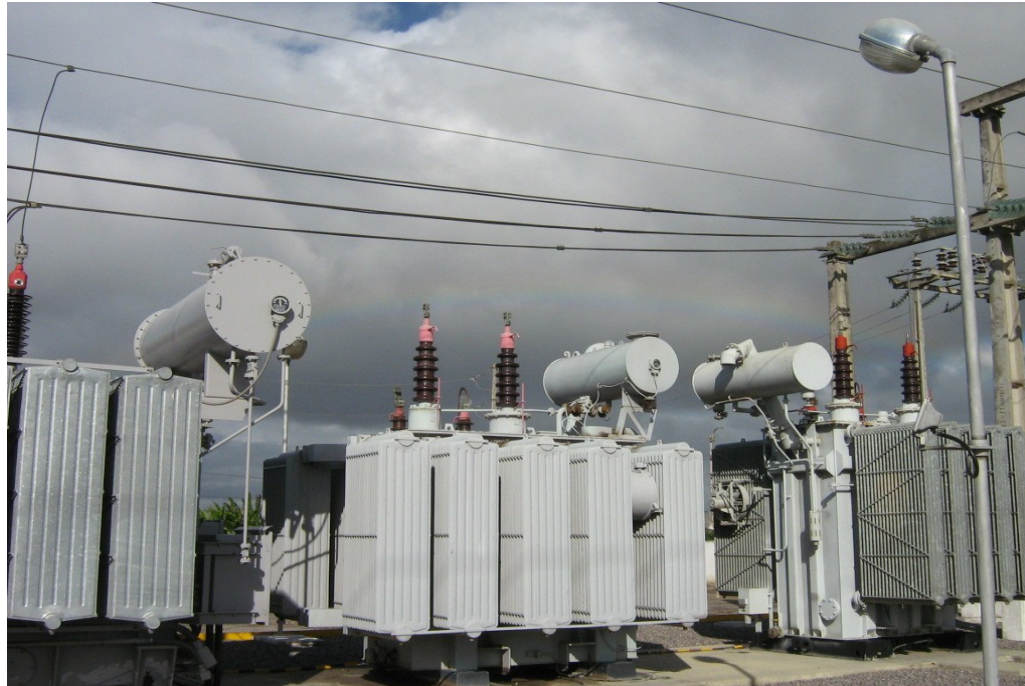
A CELPE dispõem instalados nas suas subestações, alguns transformadores de potencia do tipo monofásico.

Estes transformadores seguem um esquema de ligação; Delta / Estrela com o Neutro aterrado. Esse tipo de ligação, faz surgir uma circulação de corrente para terra, através do cabo de neutro.

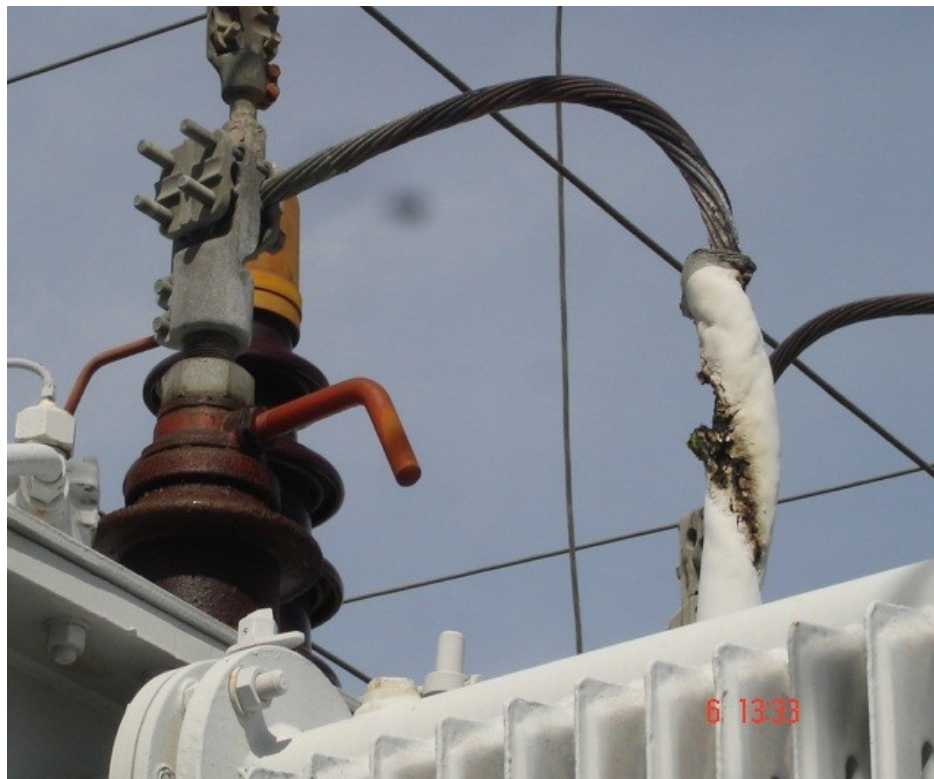
Procurando evitar defeitos como o demonstrado abaixo.

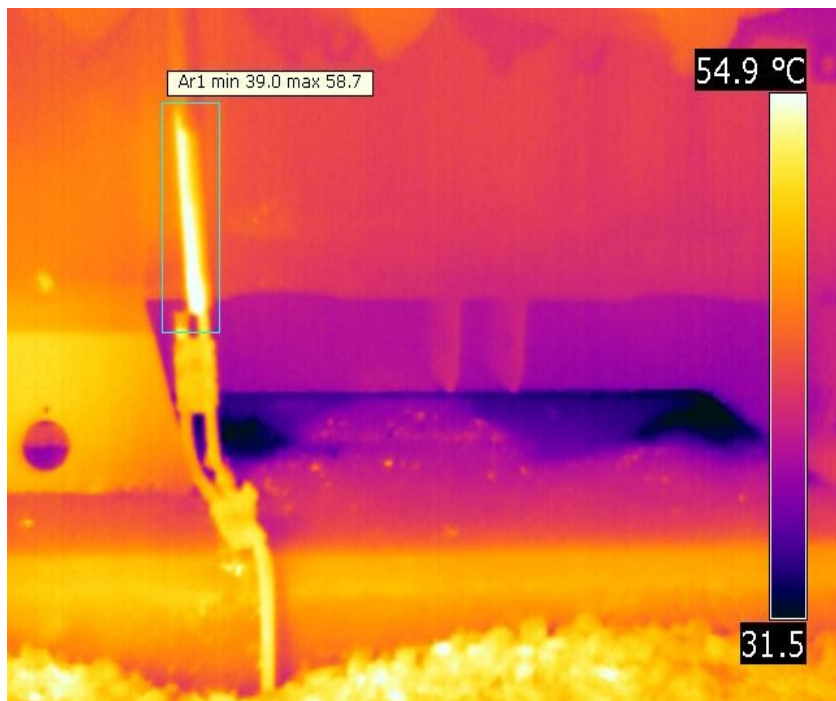
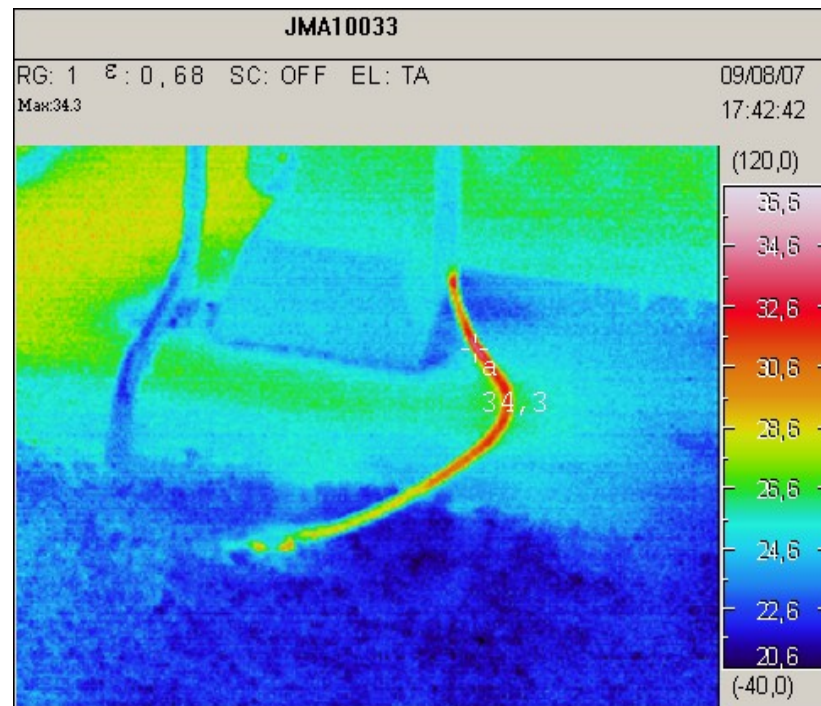
## Monitoração da descida do cabo do neutro.

(Imagem gerada pelo Termovisor NEC TH5104)

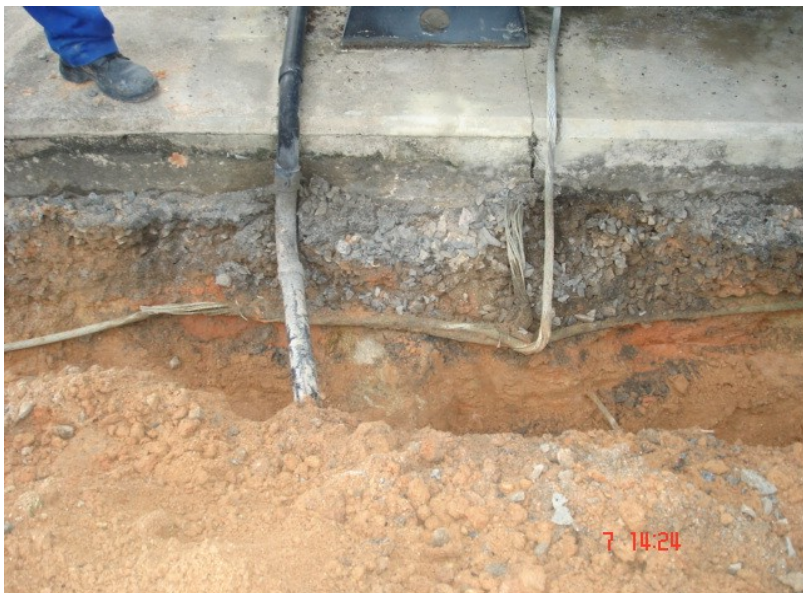
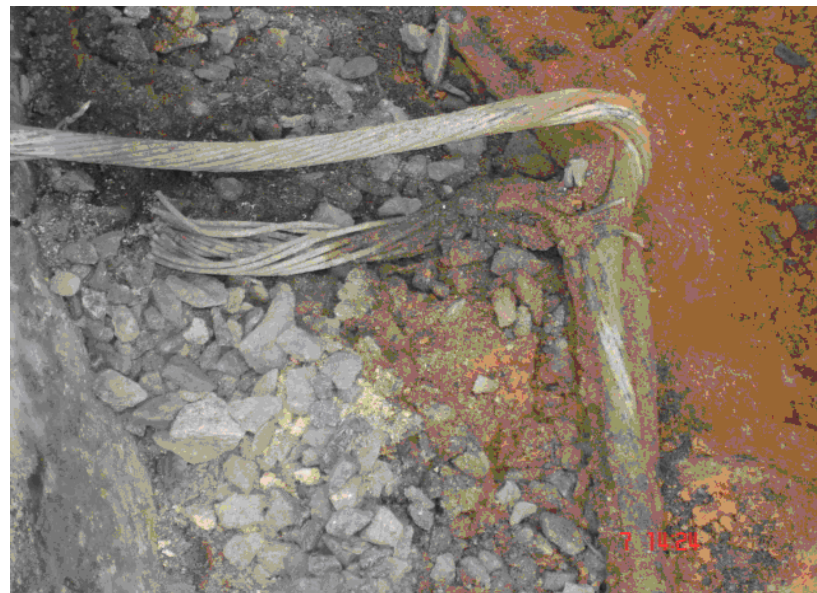
Após a escavação de cerca de 30 cm no local da conexão, constatou-se um ponto de corrosão e uma conexão mal feita. Colocando em perigo real toda a instalação elétrica.

Considerarei esse aquecimento no solo, como um Ponto Quente e solicitei uma intervenção a equipe de manutenção.
