# Diagnóstico de gradiente térmico em fornos de processos

Esta apresentação tem como objetivo analisar as estruturas dos fornos de processo para identificar gradientes térmicos e avaliar dentro dos critérios estabelecidos.

## Informações do equipamento

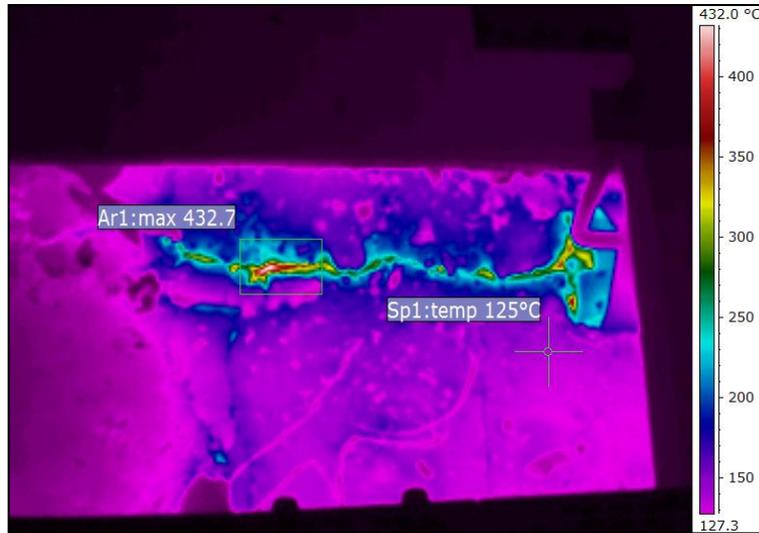
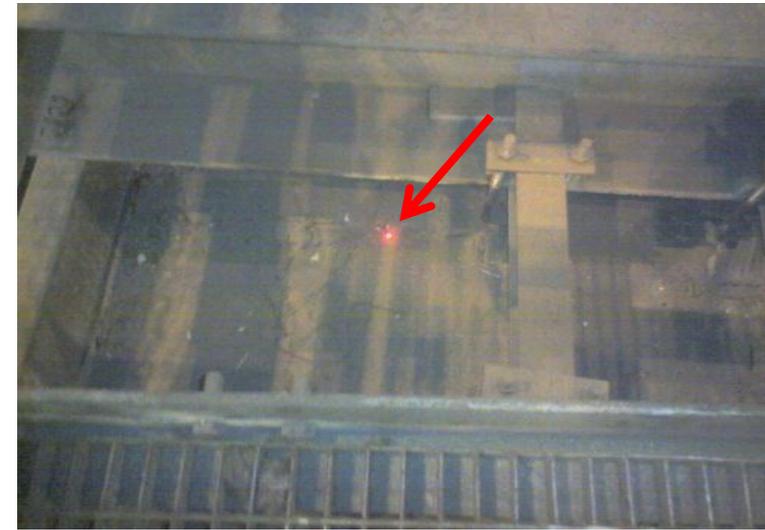
Teto do forno Rotativo - Imagem 01

Imagem 01	
Gradiente térmico Ar1	432.7 °C
Gravidade térmica	<b>ALTA</b>
Object Distance	2.0 m
Emissivity	0,85
Relative Humidity	60.0 %
Atmospheric Temperature	23.0 °C
Reflected Temperature	38.0 °C

- Estudo de engenharia para analisar a estrutura do Forno Rotativo e avaliar a rigidez das travessas do teto.
- Substituição do refratário em algumas regiões do forno.
- Criar contraflexa nas vigas de sustentação do teto de modo a reduzir o esforço transmitido ao refratário (conclusão do estudo de engenharia).

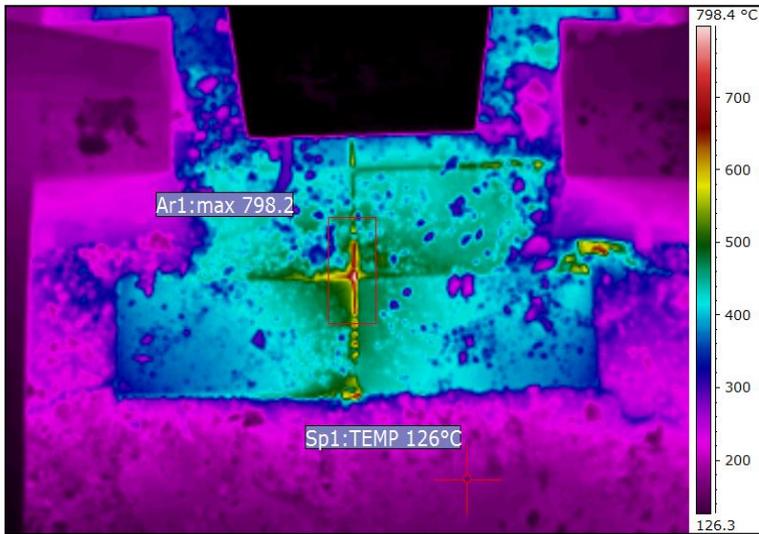
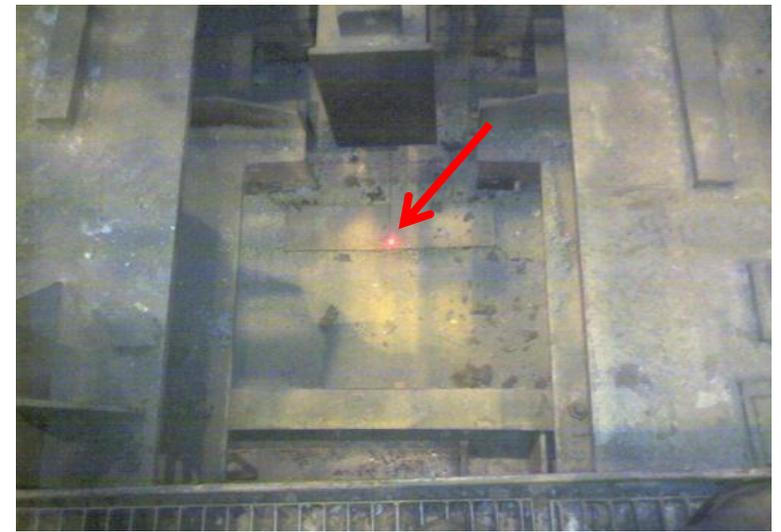
## Teto do forno Rotativo - Imagem 02

Imagem 02	
Gradiente térmico Ar1	798.2 °C
Gravidade térmica	<b>ALTA</b>
Object Distance	2.4 m
Emissivity	0,85
Relative Humidity	62.0 %
Atmospheric Temperature	23.0 °C
Reflected Temperature	38.0 °C

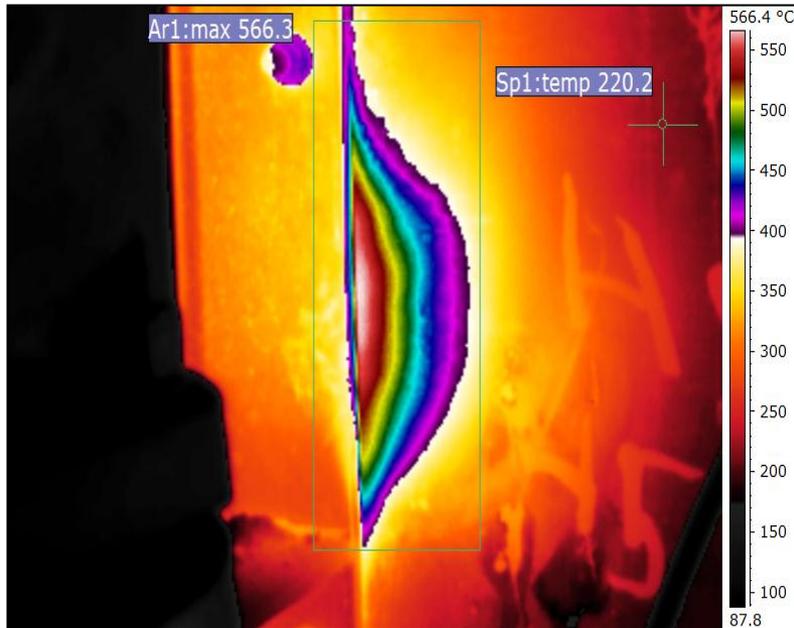
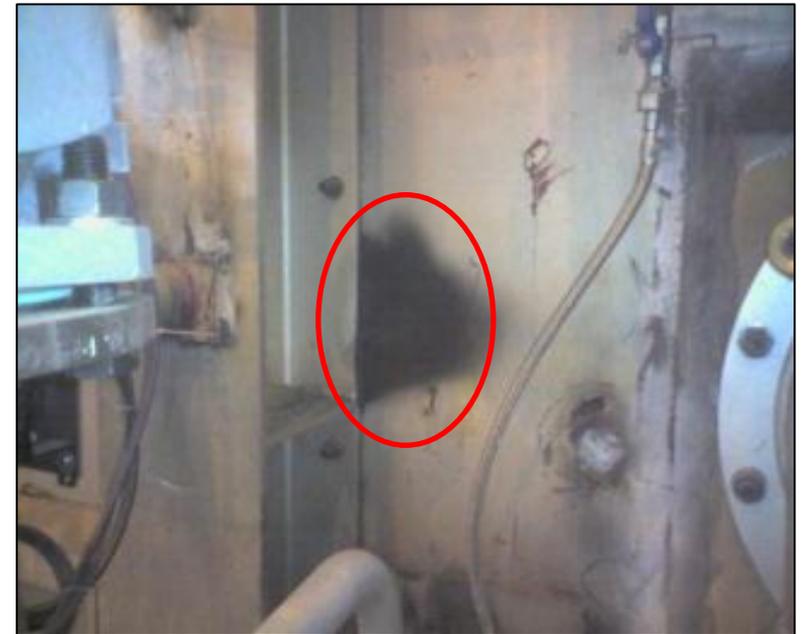
Estrutura lateral do forno Rotativo- Imagem 03  
Observação:

- Deformação visível da estrutura do forno.
- Temperatura da estrutura do forno superior a temperatura determinada pelo fabricante.

Imagem 03	
Gradiente térmico Ar1	566 °C
Gravidade térmica	<b>ALTA</b>
Sp1 temp.	220°C
Object Distance	1.8 m
Emissivity	0,66
Relative Humidity	62.0 %
Atmospheric Temperature	23.0 °C
Reflected Temperature	38.0 °C

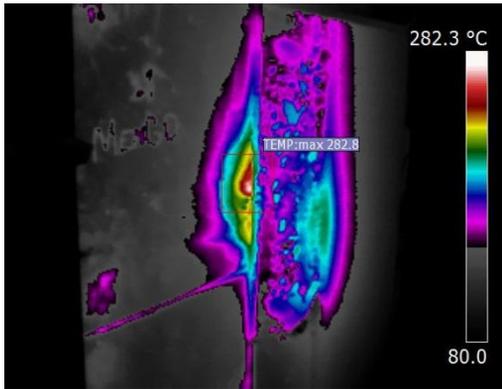
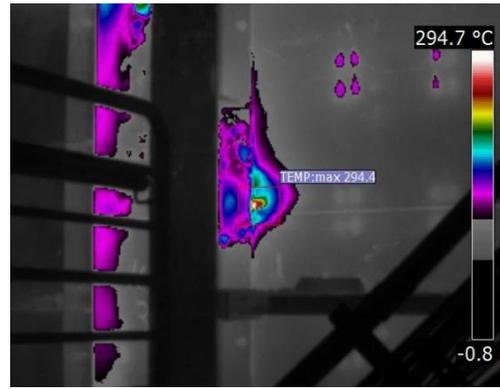
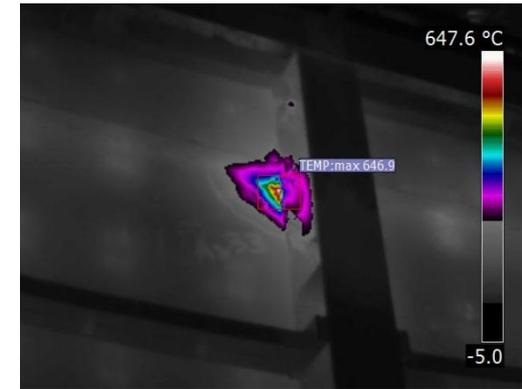
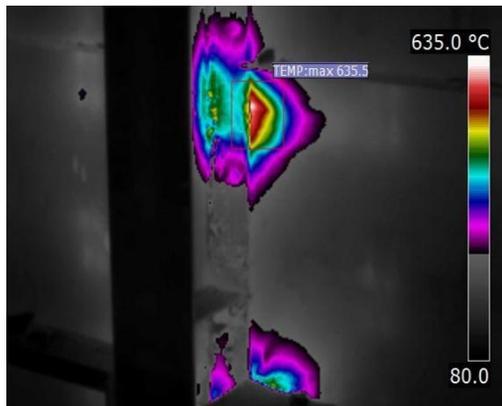
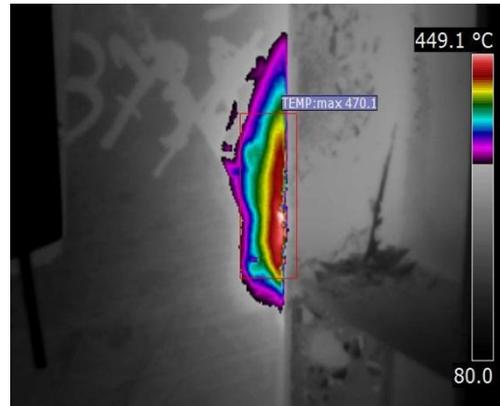
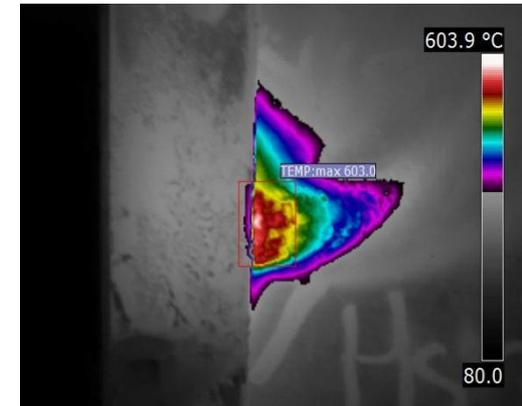
# Gradientes da estrutura lateral do forno Rotativo

- Registrou-se um total de 51 gradientes térmicos em toda estrutura, sendo 39 gradientes nas laterais e 12 gradientes no teto.
- Todos os gradientes térmicos (12) encontrados no teto do equipamento são de gravidade térmica alta.
- Encontrou-se, na laterais do equipamento, 01 gradiente térmico de gravidade baixa, 11 gradientes de gravidade média e 27 regiões de gravidade térmica alta.
- Hoje o forno rotativo é considerado um equipamento crítico, pois todos os tarugos, antes de serem laminados, passam pelo equipamento. A queda da estrutura refratária ou avaria da estrutura do forno Rotativo, causaria uma parada não programada do equipamento, impactando diretamente na confiabilidade de toda a usina.

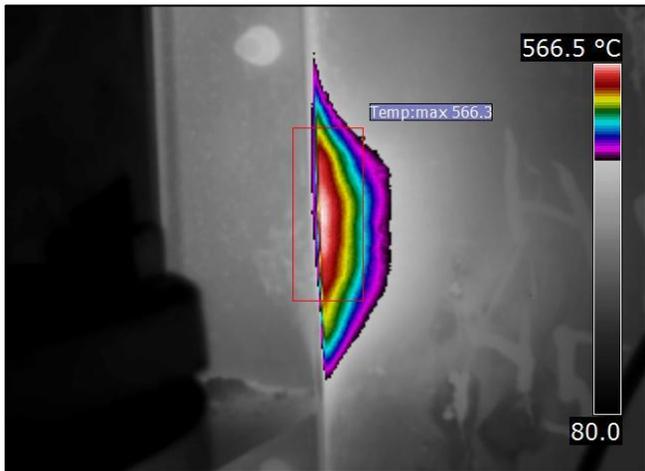
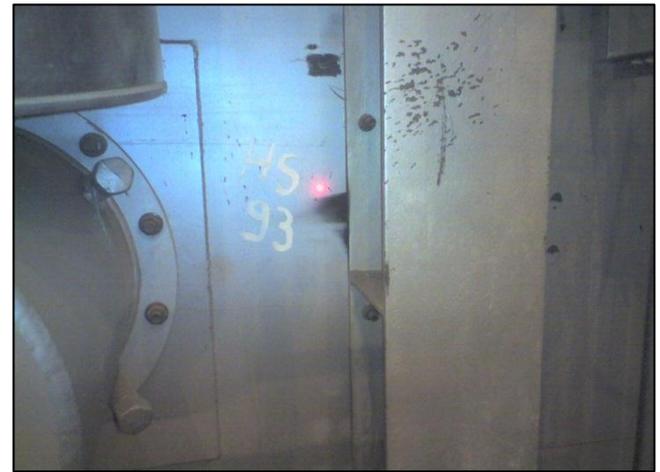
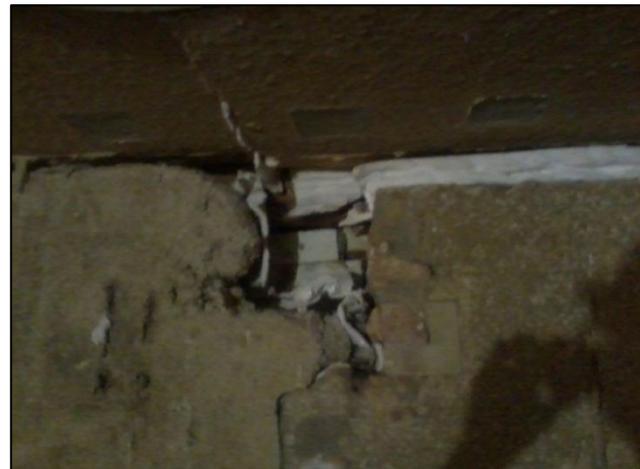
# Gradiente identificado no forno Rotativo

Imagem termográfica

Imagem fotográfica estrutura externa

Imagem fotográfica estrutura interna

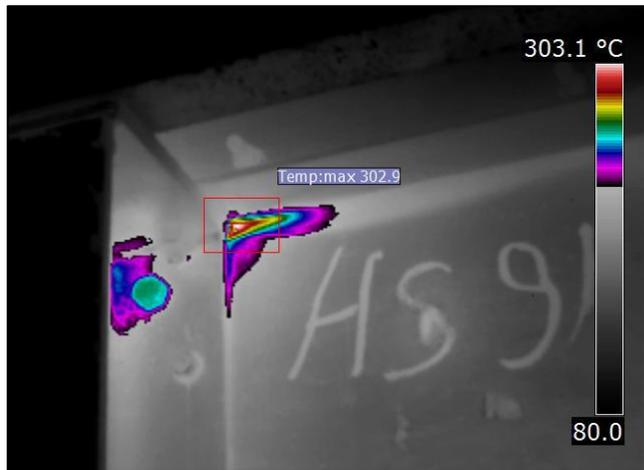
# Gradiente identificado no forno Rotativo

Imagem termográfica

Imagem fotográfica estrutura externa

Imagem fotográfica estrutura interna
