# Termografía en Bombas de Condensado CCC - Valladolid III

- Jorge Francisco Lozano González
- Correo: [jlozano@tmv.com.mx](mailto:jlozano@tmv.com.mx)
- Tecnologías de Mantenimiento, Vibraciones e Instrumentación SA de CV
- 22 de Agosto del 2012

En la Central Termoeléctrica Valladolid III cuentan con tres Bombas de Condensado (verticales) que básicamente se encargan de extraer el agua originada por la condensación.

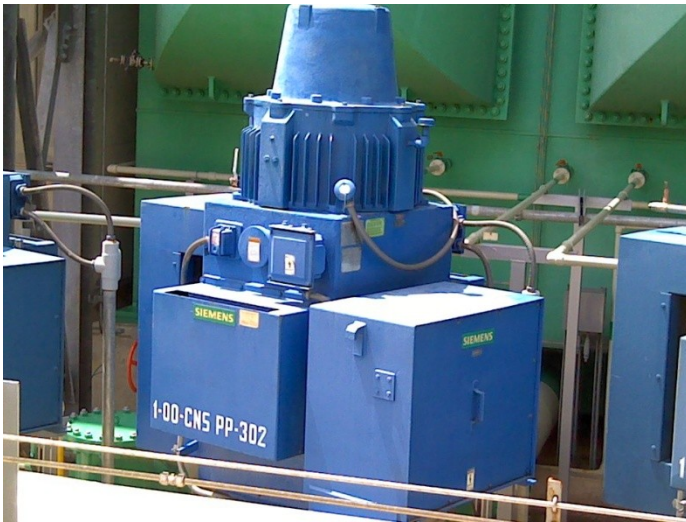
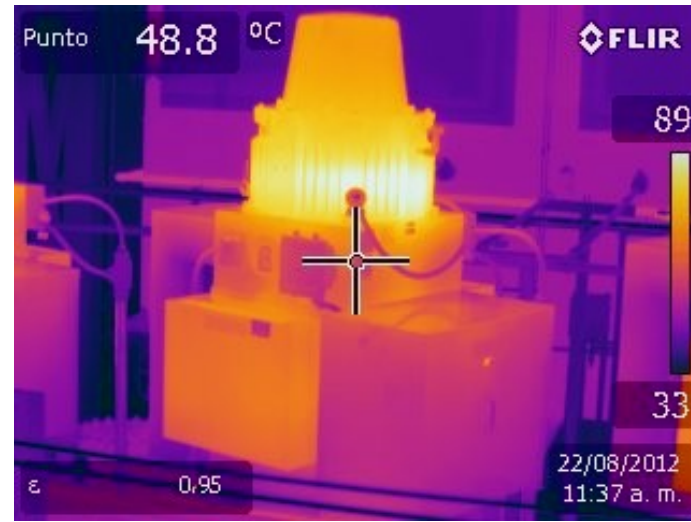
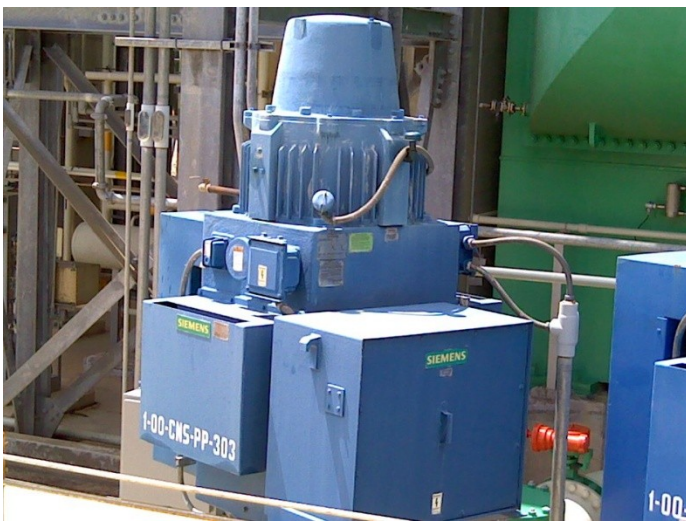
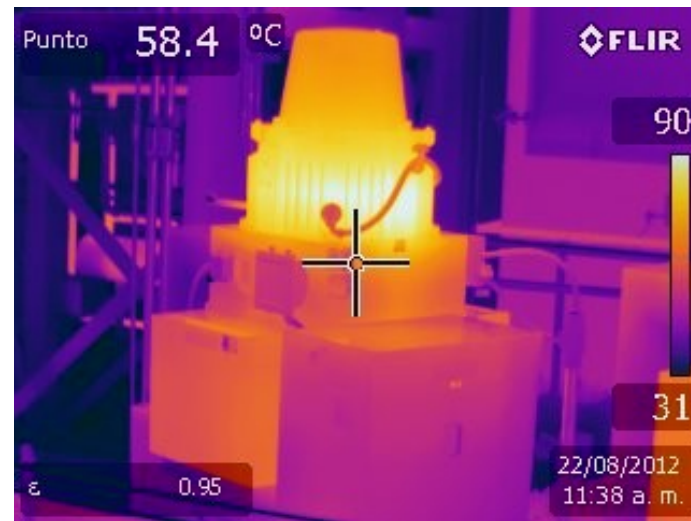
En las imágenes puede observarse alta temperatura (alrededor de los 90° C) en ambas bombas.

Estas altas temperaturas se presentan en la zona del carter del aceite.

Se lleva una tendencia desde hace tres años, de la cual se mantienen temperaturas bastante similares que oscilan entre los 85 a 90° C. Estos equipos se inspeccionan en promedio cada seis meses.

- El problema principal que presentan es debido a su diseño, ya que estos equipos no fueron diseñados para soportar las condiciones ambientales del lugar.

Una temperatura excesiva en el aceite lubricante produce degradación acelerada de las propiedades fisicoquímicas y por consecuencia la pérdida de lubricidad llevando a un desgaste acelerado de los componentes rotativos.

- Para minimizar el exceso de temperatura en las bombas se ha sugerido lo siguiente: A) realizar un estudio del esquema de ventilación de los motores de las bombas, B) Verificar que el aceite utilizado sea el correcto para la aplicación, C) diseñar un sistema externo de enfriamiento del depósito del lubricante con recirculación y enfriamiento del mismo.

- Estas recomendaciones se hicieron desde la primera inspección realizada pero por cuestiones de presupuestos y cambios de administración las bombas han seguido operando con estas temperaturas. Debido a esto en varias ocasiones han tenido que sacar de operación estos equipos principalmente por el desgaste de sus componentes rotativos. Cabe mencionar que siempre tienen dos bombas operando continuamente y una en reserva. Dependiendo del tiempo de operación y del proceso hacen los cambios de una bomba a otra para siempre mantener una en reserva.

En el último servicio realizado las personas de la planta encargadas del mantenimiento nos comentaron que ya se encontraba en planes el diseño de un sistema externo de enfriamiento del depósito del lubricante para minimizar estas temperaturas.

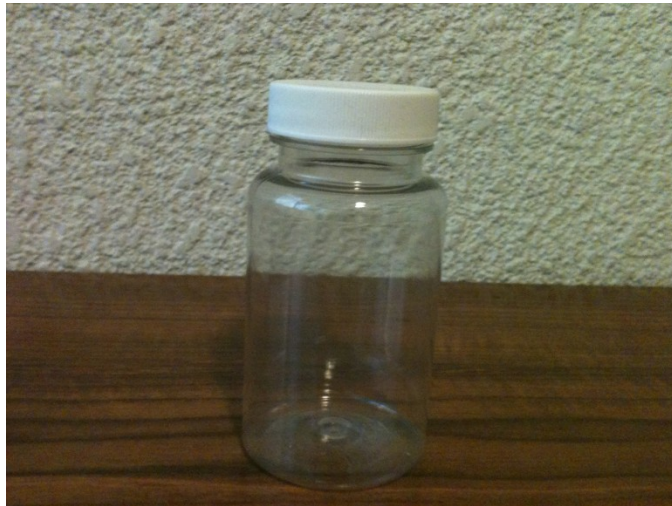
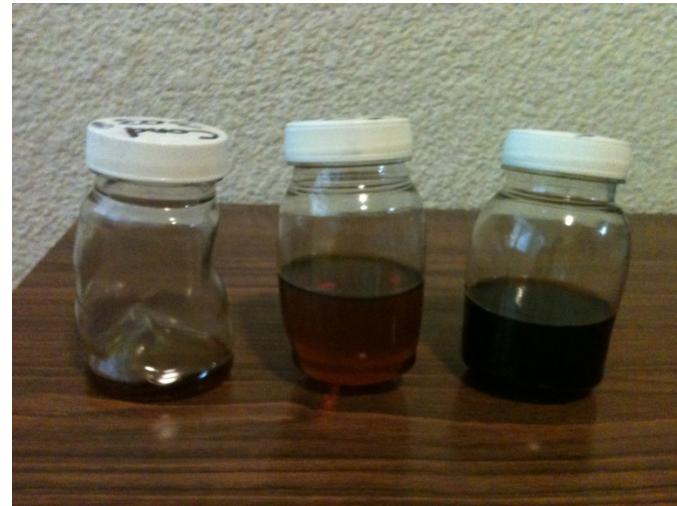
Al extraer el aceite del carter con la finalidad de realizar un análisis, esto es lo que sucede con las botellas PET debido a las altas temperaturas que existen en esa zona.
