# Anomalía Interna en Codo de Conector Tipo Bota

**Diagnóstico por medio de medición indirecta usando Termografía Infrarroja**, los conectores tipo bota son muy usados en los transformadores tipo pedestal, la inspección con Termografía Infrarroja es de las técnicas primarias para determinar su condición, nótese como en la imagen térmica se observa la bota de la fase S con un patrón térmico muy diferente al de las otras dos botas, esto ya indica que estamos en presencia de

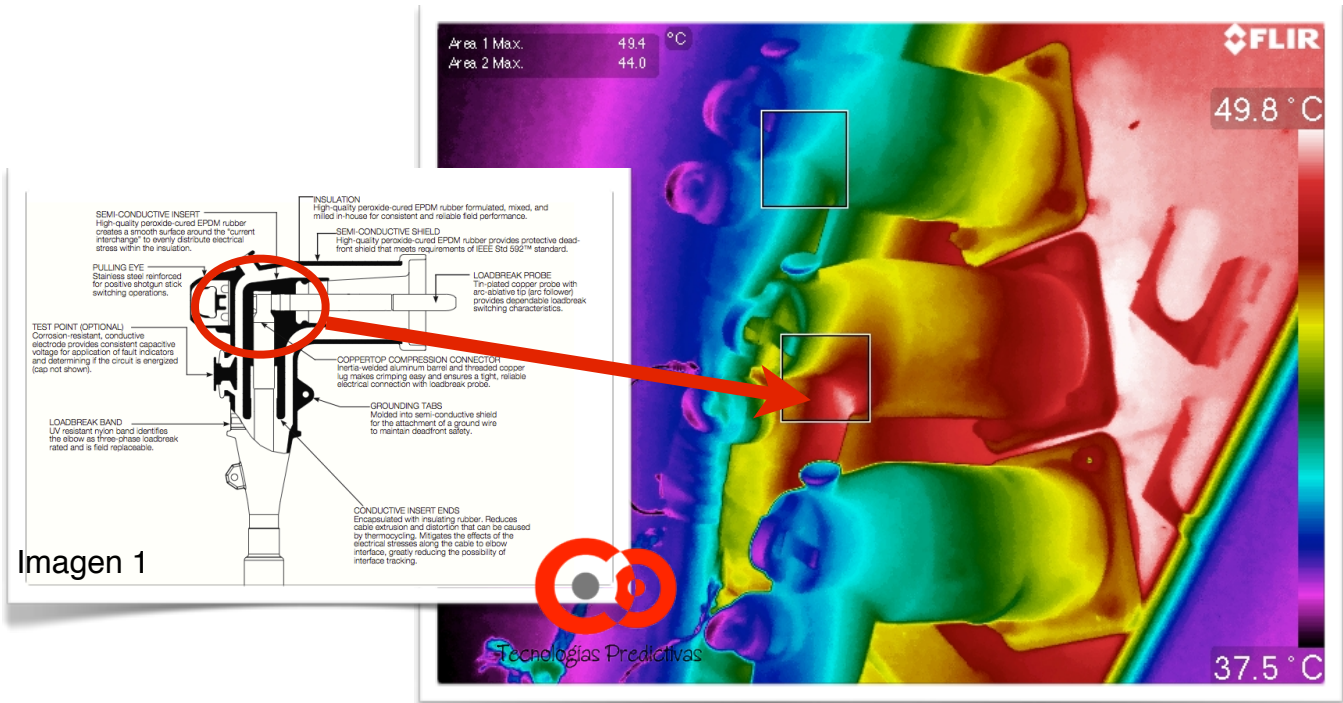
una anomalía, luego si se hace una comparación cuantitativa de las botas se ve una elevación de temperatura de 5.4°C, aunque parezca mínima la diferencia, es importante resaltar que este Delta T no es real, ya que en realidad es mucho mayor, al estar el punto de conexión interno en la bota la medición puntual y el Delta T es muy inferior a la real, por lo que este tipo de anomalías cuando son diagnosticadas por medio de una medición indirecta deben considerarse de atención inmediata, más si se toma en cuenta la importancia del equipo para el sistema.

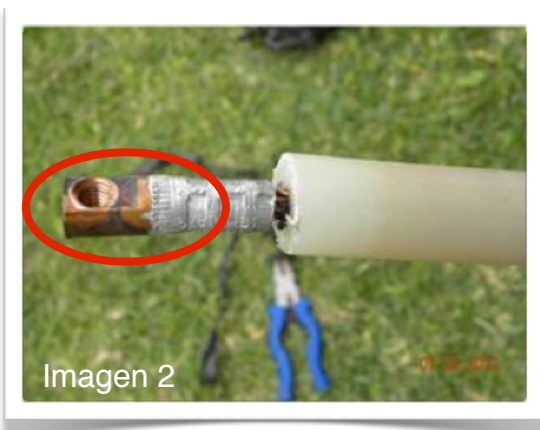
Se puede observar la construcción de estas botas (imagen 1), en el círculo se marca el punto de conexión, lugar donde la espiga (imagen 2) tiene su punto de fijación mecánico.

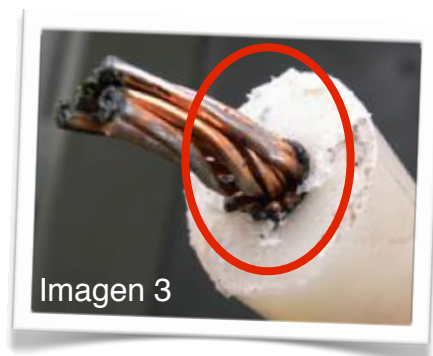
Imagen 3

La bota fué armada con un conector de un diámetro inferior al adecuado, tanto así que le cortaron hilos (imagen 3) para que entrara en el conector, esto claramente reducía el área efectiva de contacto para que se diera una buena conducción eléctrica.

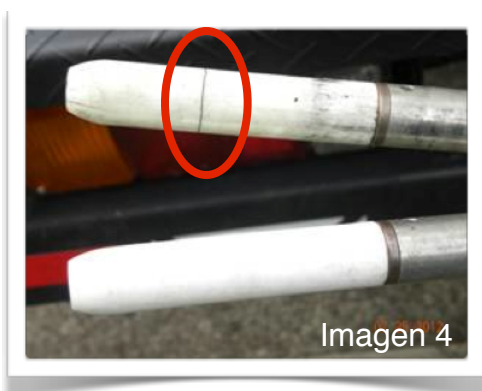
Imagen 4

Adicionalmente la espiga mostraba una fisura (imagen 4, círculo).

La anomalía fué resuelta cambiando la espiga, conector de diámetro correcto y haciendo la conexión nueva. (imagen 4, abajo).
