## TERMOGRAFIA APLICADA À DETERMINAÇÃO DE POLUIÇÃO EM ISOLADORES DE ALTA TENSÃO

# Ocorrência

## SUBESTAÇÃO DE 345 kV – NORTE FLUMINENSE

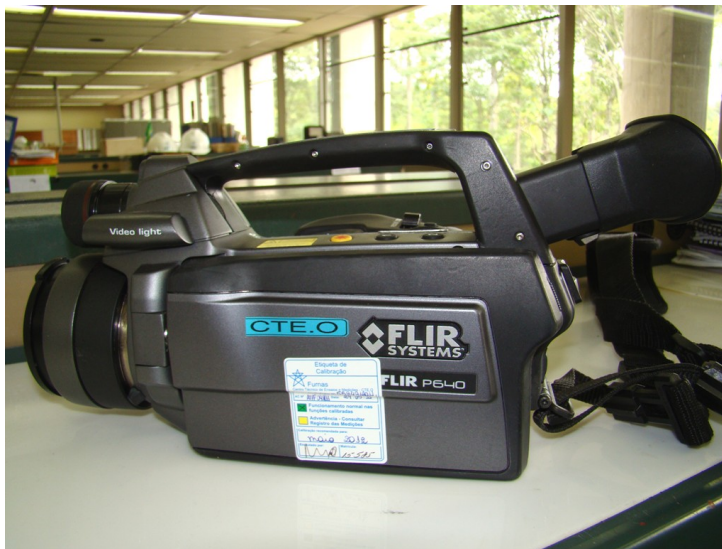
- Termovisor Flir P-640

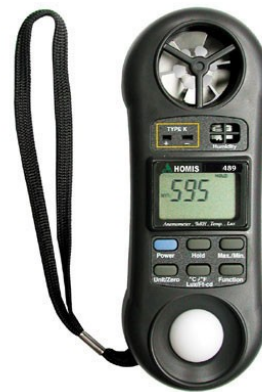
Termohigroanemômetro  
Homis Modelo 489

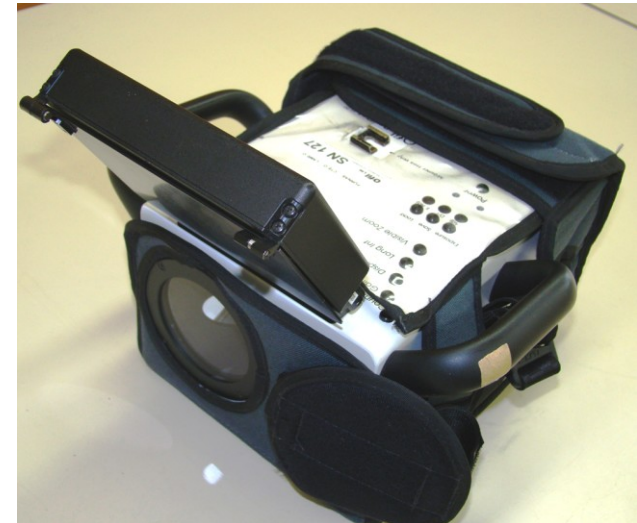
Detector de Efeito Corona  
Ofil – Daycor II

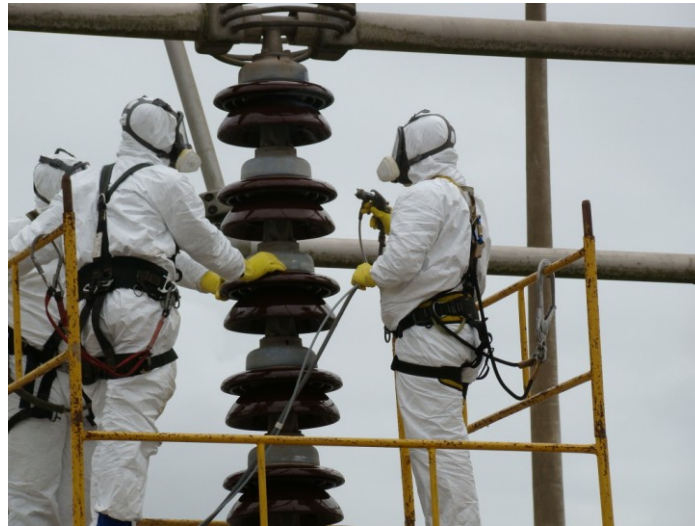
**2 – Aplicação de RTV**

- É aplicado de modo semelhante à pintura com ar comprimido, após preparação do isolador.

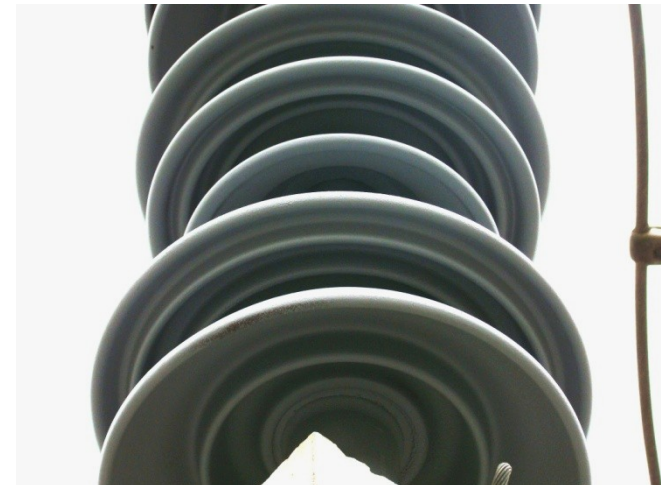
**3 – Isoladores com RTV**

**RTV** - Vulcanização à temperatura ambiente ("Room Temperature Vulcanizing"), na sigla em inglês). É altamente isolante elétrico e hidrofóbico.

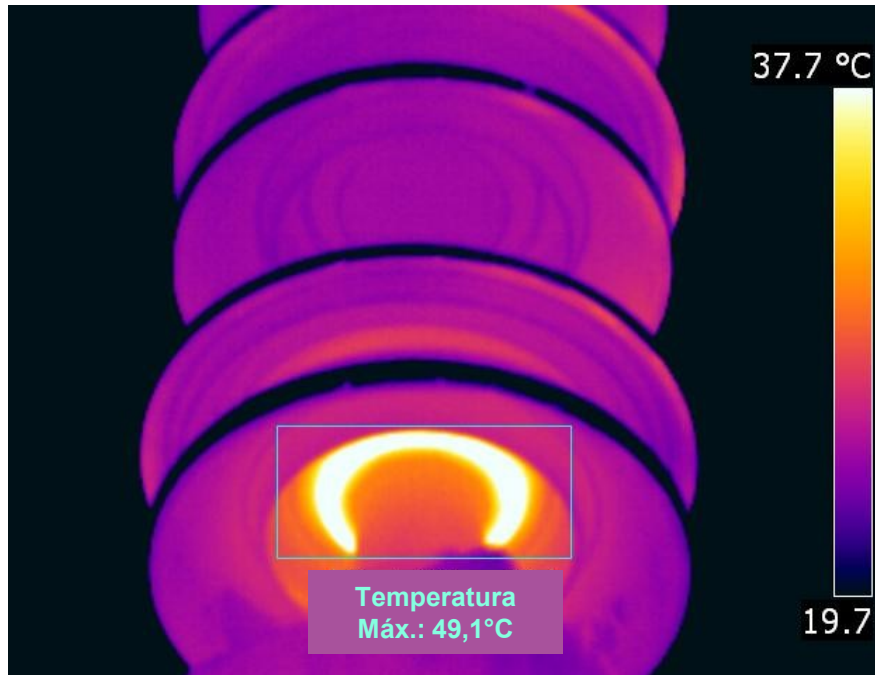
Aplicação de RTV em isolador de porcelana – resultado IV

Coluna de Isoladores  
antes da aplicação de RTV

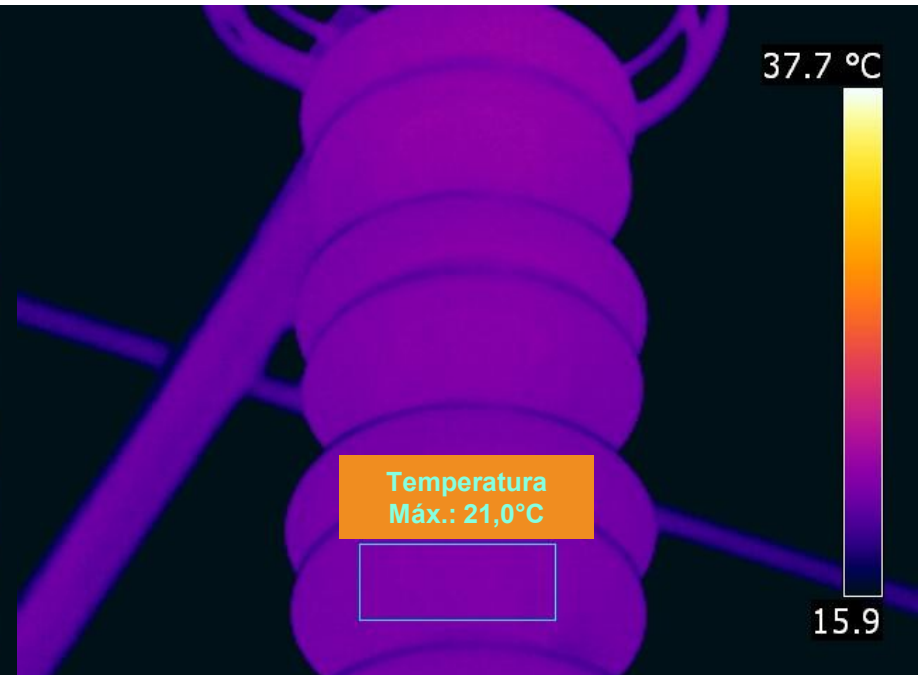
Coluna de Isoladores  
Após a aplicação de RTV

- A melhor medida para mitigar os efeitos de poluição nos isoladores da Subestação foi a aplicação de RTV. **(Foi a medida adotada)**
- Nos ensaios de Alta Tensão foi verificado que a termografia, quando utilizada corretamente, pode detectar e medir a intensidade de poluição em isoladores de alta tensão, com vantagens sobre a detecção de corona **(ocorre aquecimento antes de corona)**.
