MANTENIMIENTO GENERAL
AREA PREDICTIVA

REPORTE DE INSPECCION TERMOGRAFICA

Área: SERVICIOS Y ENERGIA

Equipo: GENERADOR SINCRONO NO 3

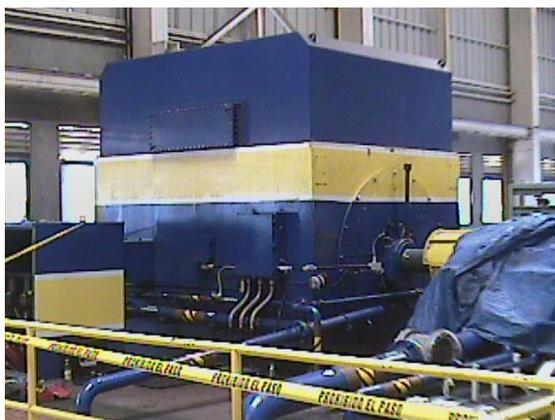
El presente reporte fue originado por la medición de baja resistencia de Aislamiento en el Generador 3 (actualmente fuera de servicio) con el equipo de análisis de corrientes. La baja resistencia de aislamiento, dio motivo para revisar la correcta operación de las resistencias calefactoras, las cuales deben de mantener un temperatura que evite que el aislamiento del estator de la maquina absorba humedad. Se encontró que 2 de las 6 resistencias para el estator están dañadas.
