# MOTOR BLOCO KOCKS MK-3/900KW

## PERFÍL TERMOGRÁFICO DAS BOBINAS DO CAMPO PRINCIPAL DO MOTOR MK-3/900KW

CLAUDIO NEGO/TERMOGRAFISTA NÍVEL-I

13/10/2010

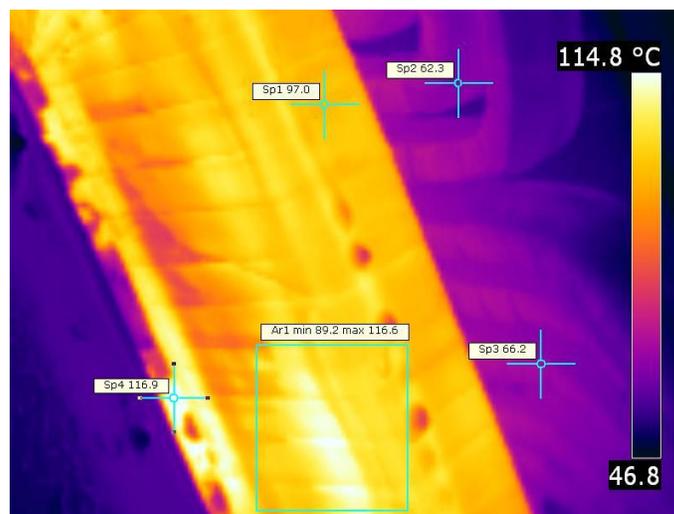
NO DIA 09/10/2010 REALIZAMOS ALGUMAS IMAGENS TÉRMICAS ONDE OBSERVAMOS QUE UMA DAS BOBINAS DO CAMPO PRINCIPAL (ESTATOR DE UM MOTOR EM CC, PARTE FIXA QUE NÃO GIRA) APRESENTAVA TEMPERATURA MAIS ELEVADA QUE AS RESTANTES. (FOTO 4/IMGT -IR0179), APÓS ISTO COMEÇAMOS A MONITORAR ESTA BOBINA, POIS O AQUECIMENTO APRESENTAVA-SE ISOLADO AO CENTRO DA CABEÇA DA BOBINA.

BOBINA COM ALTERAÇÃO TÉRMICA  
COMPARADA AS OUTRAS BOBINAS DO  
CAMPO DO MOTOR  
>TERMOVISOR FLIR E-65  
>EMISSIVIDADE 0,85  
>TEMP AMB 22°C e URA 51%
