TERMOGRAFIA para

Fisura en soldadura entre 12LBC50BR002 (vapor recalentado frio) y Reducción T 24" a 14" (12LBC45 BR001 retorno By Pass AP)

Al momento de la habilitación del sistema se observa la pérdida de vapor en un tramo de cañería, correspondiente al retorno de vapor a recalentar desde turbina de vapor a la caldera de recuperación 12 (HRSG12).

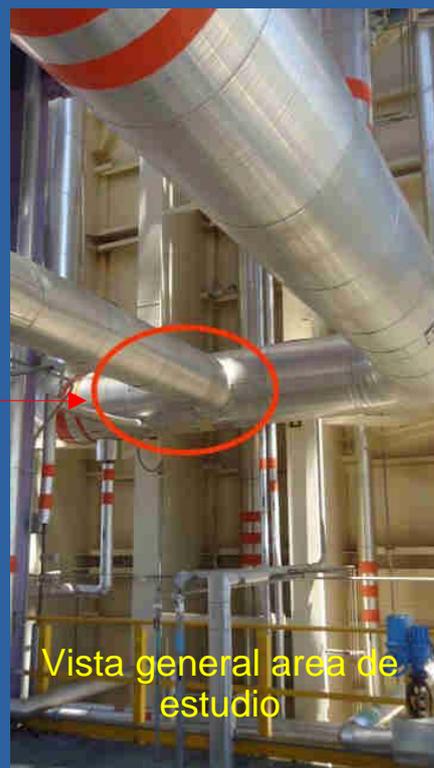
Se detecta la existencia de fisura por falta de fusión en soldadura original y se realiza la reparación correspondiente (ver imágenes página 4).

Detalles en imágenes de las reparaciones realizadas
