Termografia em circuito secundário de TC

Equipe CEMIG

Apresentar o risco inerente às anomalias térmicas nos circuitos secundários de Transformadores de corrente (TC).

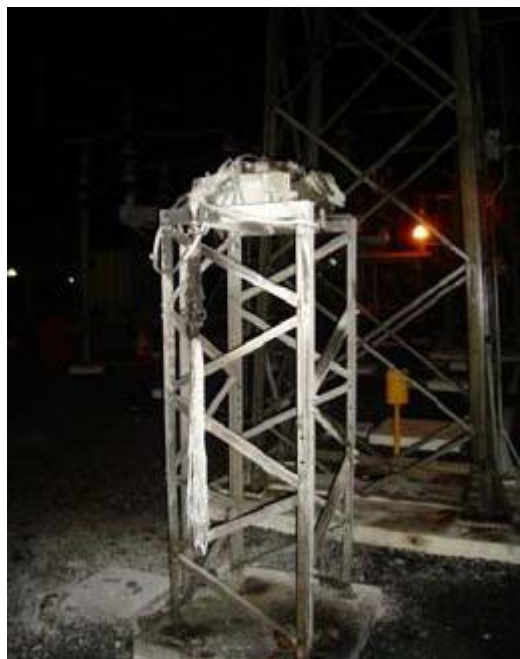
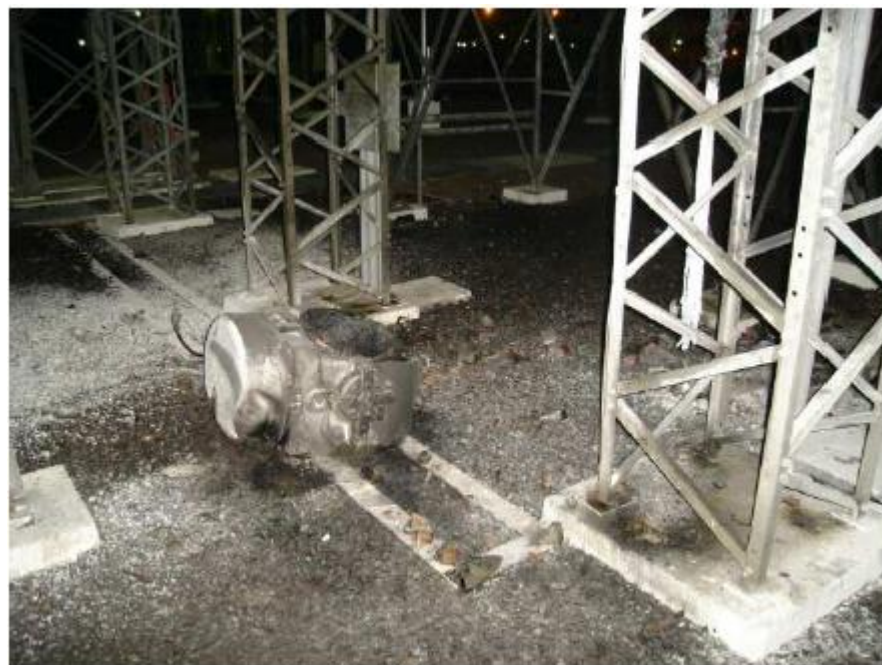
Ocorrência SE Juiz de Fora 1 - TC 145kV

Anomalia no circuito secundário não identificada de forma preditiva/preventiva.

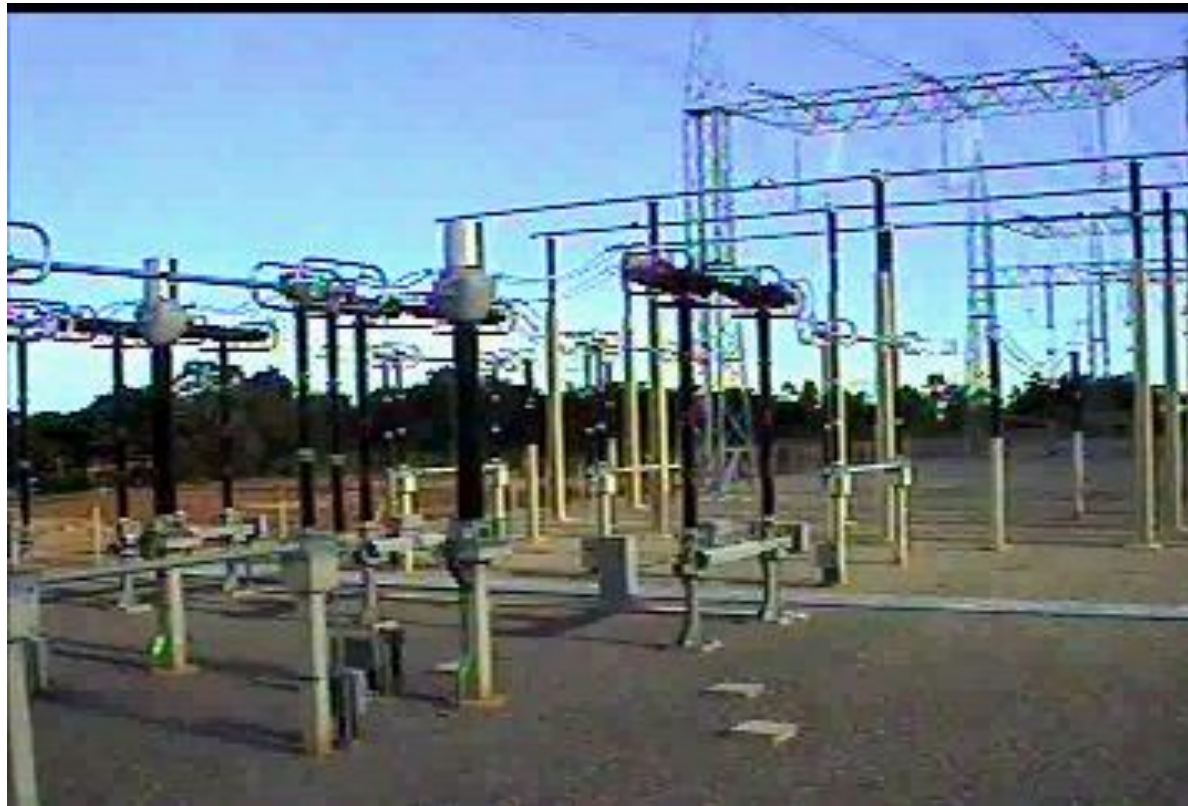
Como é a falha de um TC? (ver [video](#))
