# TERMÓGRAFÍA

CONELECTRICAS R.L.

**Reporte de Termografía en pararrayos para:**

**Coopeguanacaste R.L. y Coopelesca R.L.**

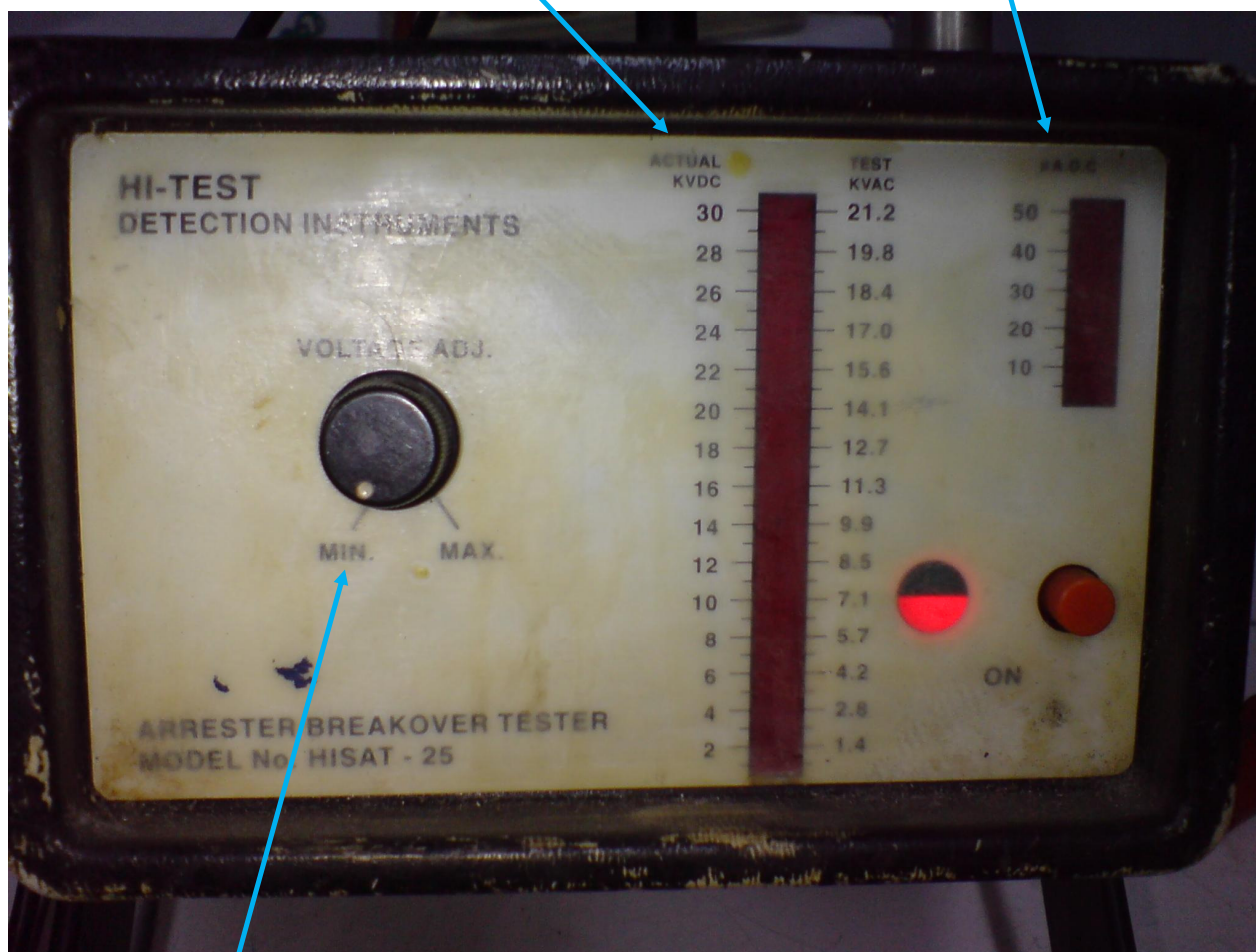
### Fotografía de la pantalla del equipo utilizado

Se procedió a medir las corrientes de fuga en dos pararrayos que se encontraron calientes por medio de la termografía, se utilizó un equipo para la comprobación de corrientes de fuga “HI-TEST SURGE ARRESTER/BREAKOVER TESTER” los datos obtenidos en las pruebas se muestran a continuación.

En los dos casos se procedió a medir las corrientes de fuga del pararrayo con el problema de sobrecalentamiento y después se midió otro pararrayo nuevo de la misma marca y para la misma tensión, esto para comprobar que las mediciones eran congruentes.

Según el manual de usuario del equipo utilizado, si la corriente de fuga es mayor a 10 microamperios para el MCOV (voltaje máximo de operación continua) del pararrayo, este debe ser desechado, en los dos casos el MCOV es de 18 KV.

Por medio de la realización de esta prueba se concluye que los pararrayos que se detecten calientes en las líneas eléctricas deberían ser reemplazados y eliminados, o llevarlos al taller eléctrico y hacerle las pruebas fugas para terminar de comprobar o justificar su retiro definitivo.
