INSPEÇÃO TERMOGRÁFICA EM SUBESTAÇÃO

**Banco de resistência do filtro passa alta (5,6
harmônicos) da subestação de recebimento**

**Banco de resistência da Fase B do filtro passa alta (5,6 harmônicos)
da subestação de recebimento**

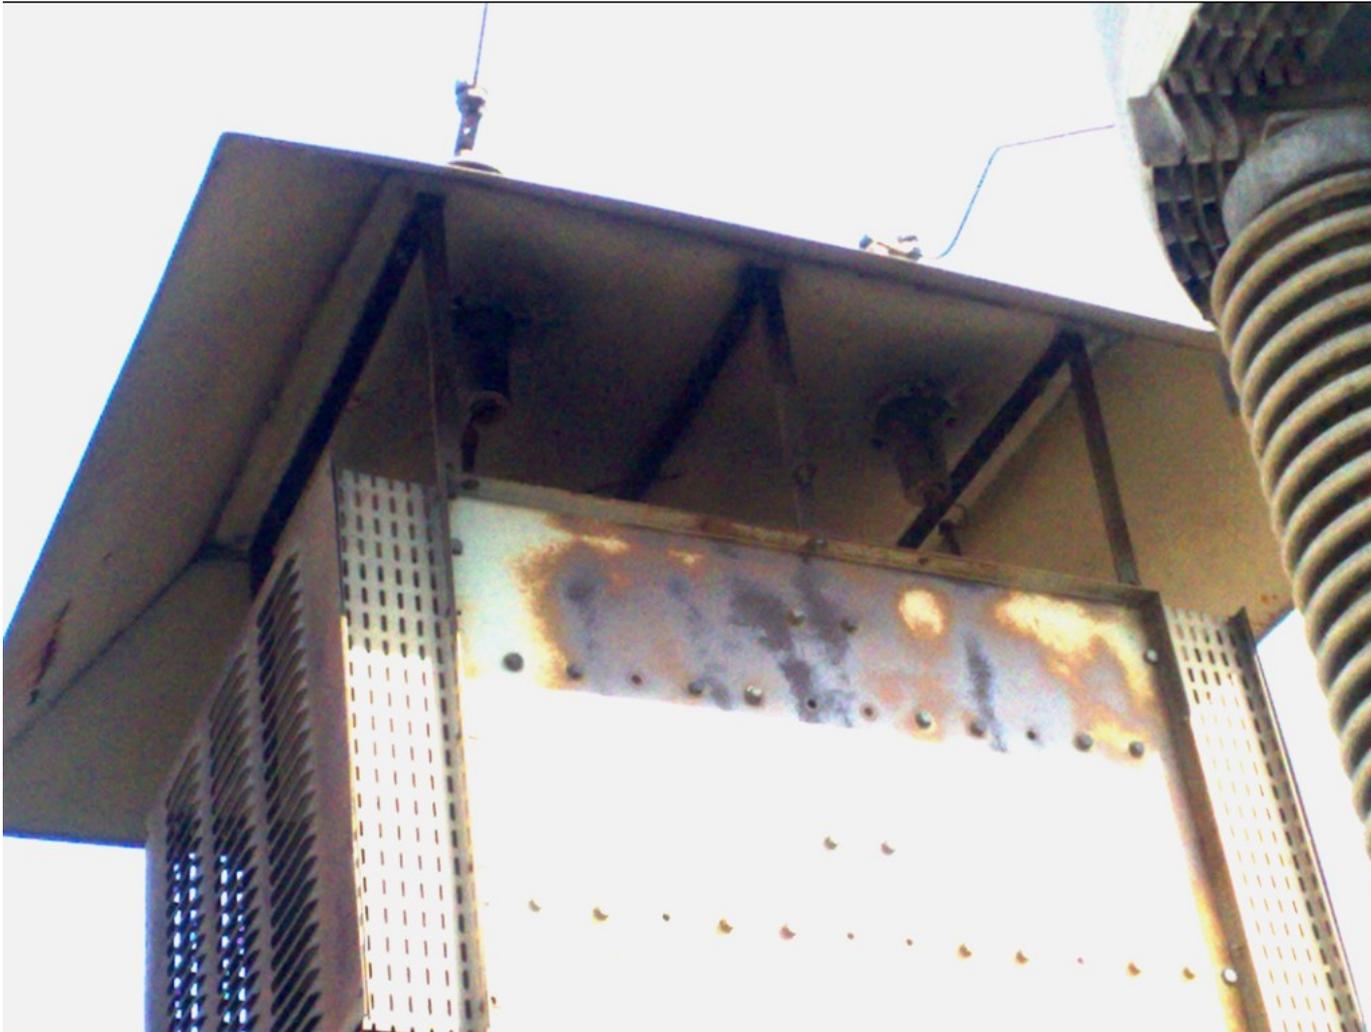
Conforme pode ser observado nos termogramas a seguir, registrados nas inspeções da subestação de recebimento, a conexão leste do banco de resistência da fase B, no período de quatro meses apresentou uma elevação aproximadamente de 116°C

A ação recomendada foi refazer aperto na conexão, porém a equipe que executou a manutenção observou alguns pormenores, portanto foi necessário efetuar a troca das porcas e colocar arruelas de pressão novas, depois de aumentar mais alguns filetes de rosca na parte inferior do isolador.
