RECALENTAMIENTO EN EMPALME DE LA  
FASE T EN LA LÍNEA DE SUMINISTRO DE  
ENERGÍA A PLANTA DE ÓXIDOS

**Luis Enrique Alca Espinoza**  
**Xstrata Tintaya Antapaccay**  
**27/02/2012**

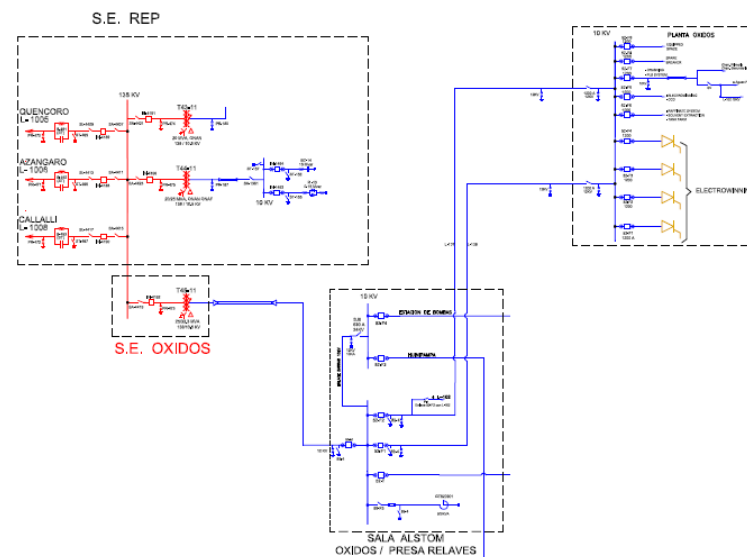
Durante una inspección termográfica programada en la línea 107 de 10kV que suministra energía a la Planta de Óxidos, se detectó el 27/02/2012 un punto caliente en el empalme del aislador de suspensión fase T con una diferencia máxima entre fases de  $42.7^{\circ} \text{ C}$ , por razones de operación se continuó el monitoreo hasta el 08/03/2012 cuando la diferencia entre fases se encontraba a  $49.7^{\circ} \text{ C}$  y se procedió al cambio de la grapa de empalme encontrándose recalentamiento del metal (aluminio) por alta temperatura. **La inspección posterior a la falla con fecha 10/03/2012 indicó valores normales de funcionamiento.**
