“Calentamiento en los devanados de transformador potencia 120x13.2 kv por falla en sistema de recirculación de aceite de enfriamiento de aceite.”

Pedro Alexander Campos Martínez
Infrared Thermographer Level II ITC
Jefe de Operación
CH 15 de Septiembre.
pcampos@cel.gob.sv
Noviembre de 2012

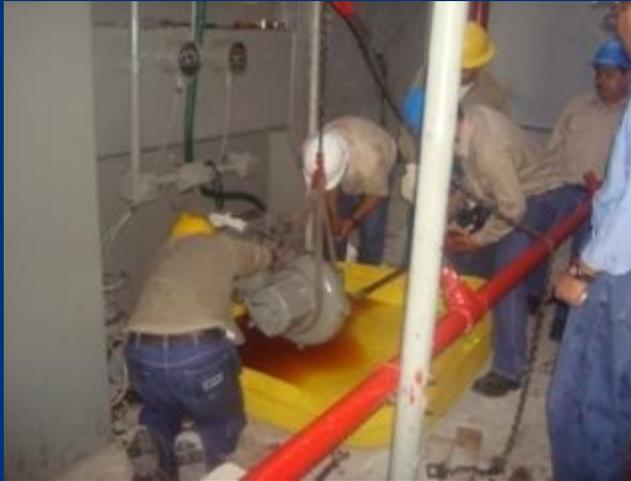
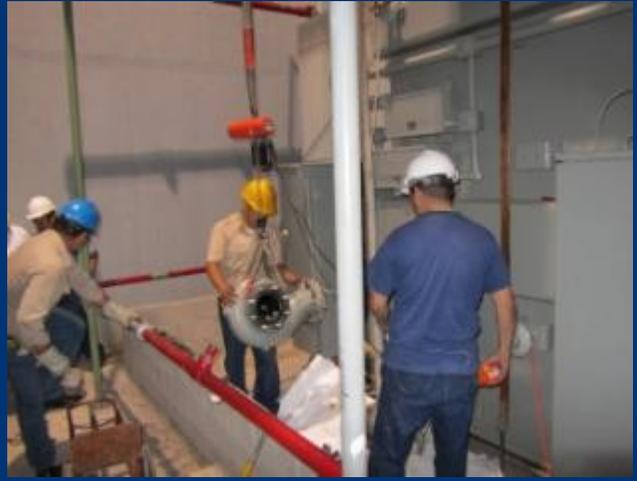
Se realizo la desmontaje del bomba derecha para su inspección en la cual no se encontraron problemas con el impulsor. Pero se identifico que el sentido de giro de dicha bomba no era el correcto y por tanto no estaba impulsando el aceite.
