Mantenimiento Predictivo

Válvulas Eléctricas y Manuales de los Drenajes de Sobre y Recalentado
Trampas de Vapores Recuperable de Turbina

Estudio de válvulas de vapor de los drenajes de los sistemas de vapores de sobre y recalentado de la caldera de recuperación y Trampa de Vapores Recuperable de Turbina

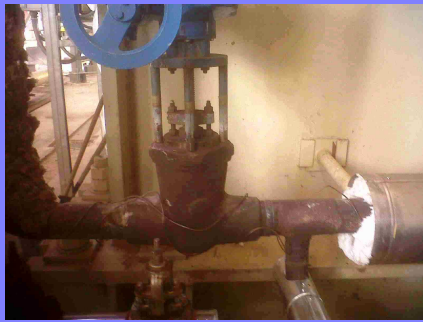
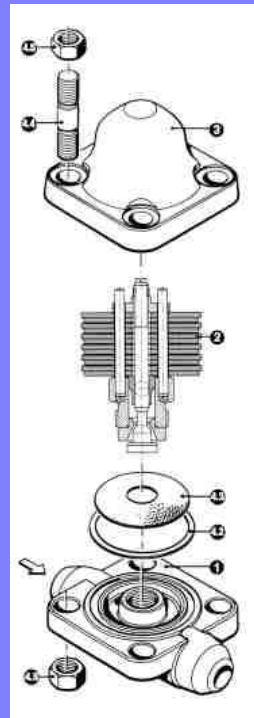
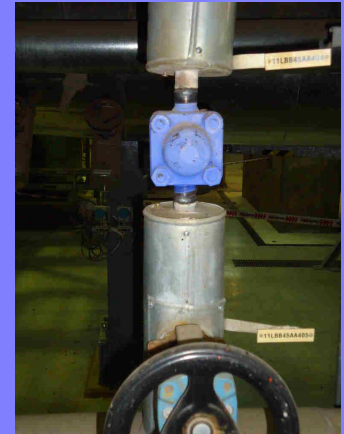
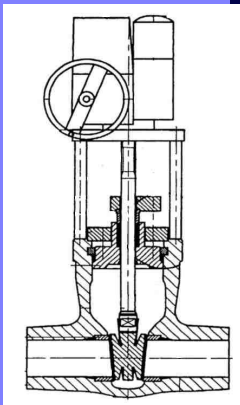
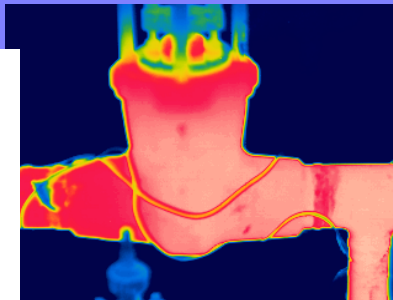
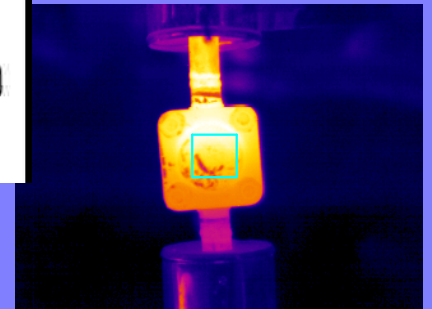
Trabajos de Mantenimientos en Valvulas y Trampas de Vapor

Se presentan a continuacion los detalles de los desvios encontrados en una valvula electrica y una de las trampas observadas en la recorrida realizada.

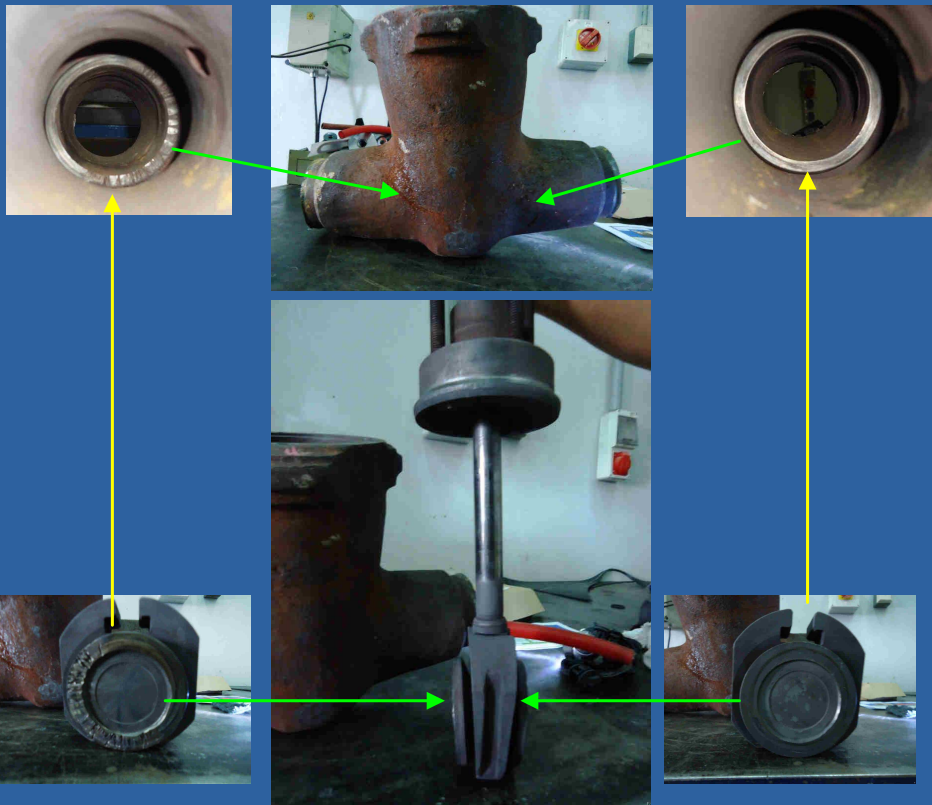
Detalles de los daños en asientos de la válvula, como así también en caras del disco

Se observa daños en los asientos de la válvula por donde se producía el pasaje de vapor. Se procedió al reemplazo de la válvula.
