# Inspeção Termográfica em Estruturas Compostas.

# Apresentação

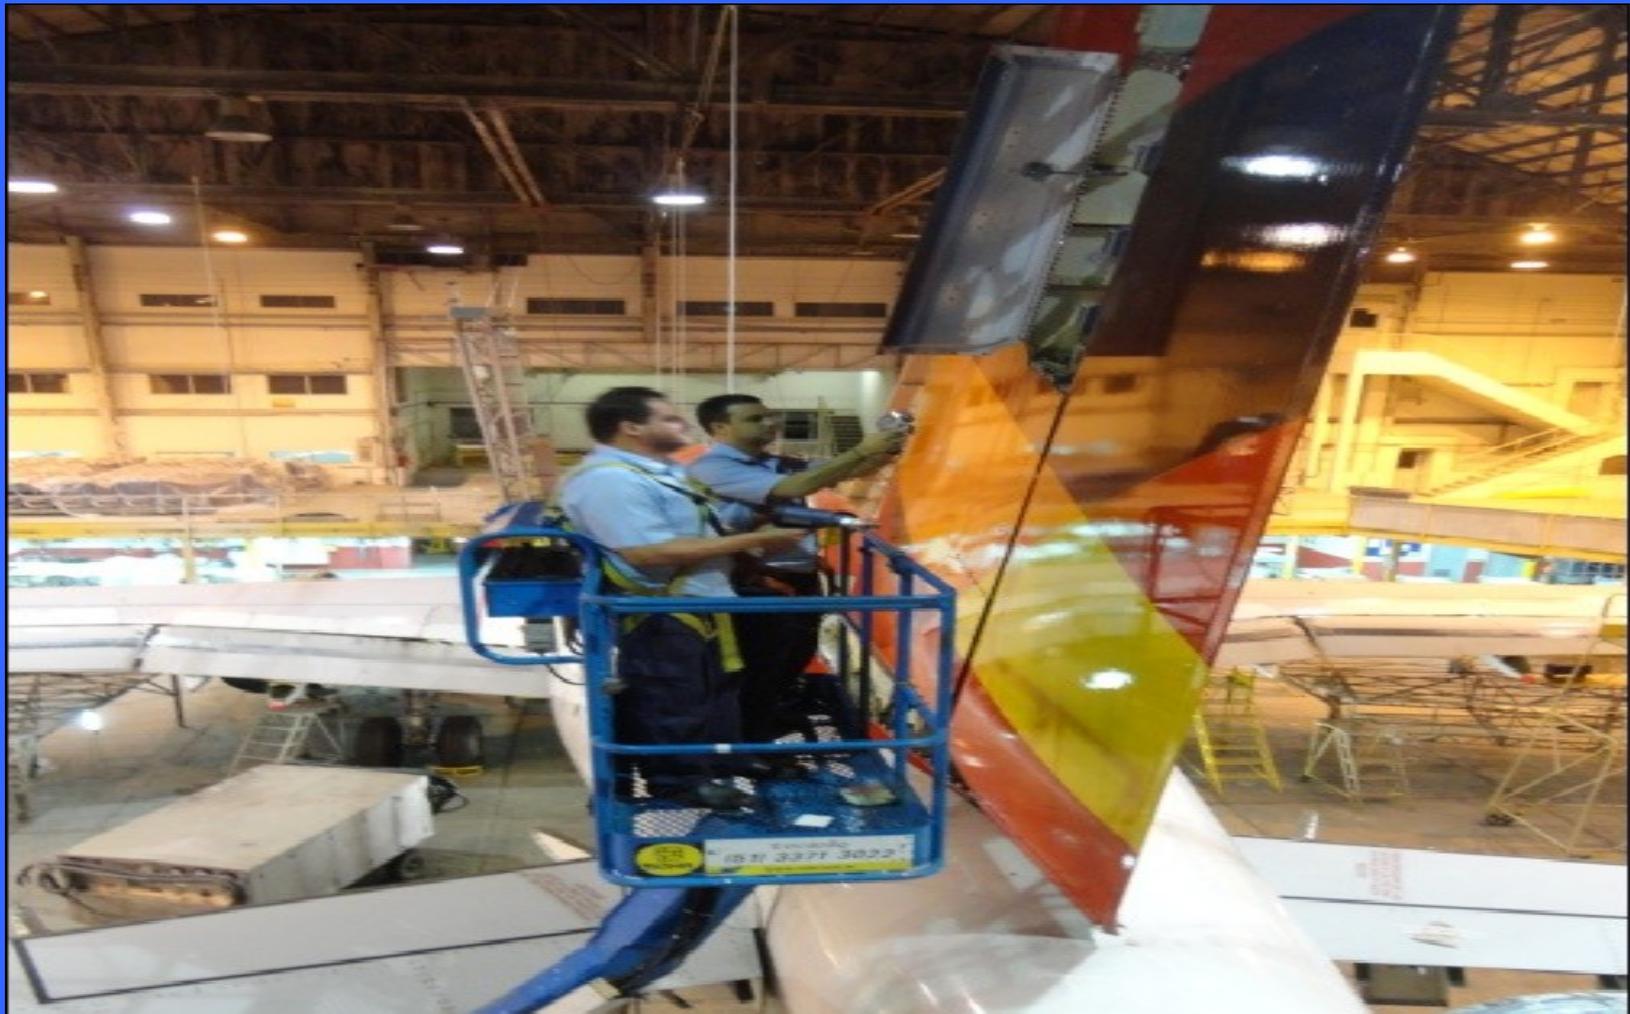
- \* Com a câmera apontada para a área de interesse, se registra a imagem com uma possível anomalia.
- \* Comparando as indicações de defeito com o desenho na área da inspeção, verifica-se as parte estruturais e pontos de fixação do honeycomb.

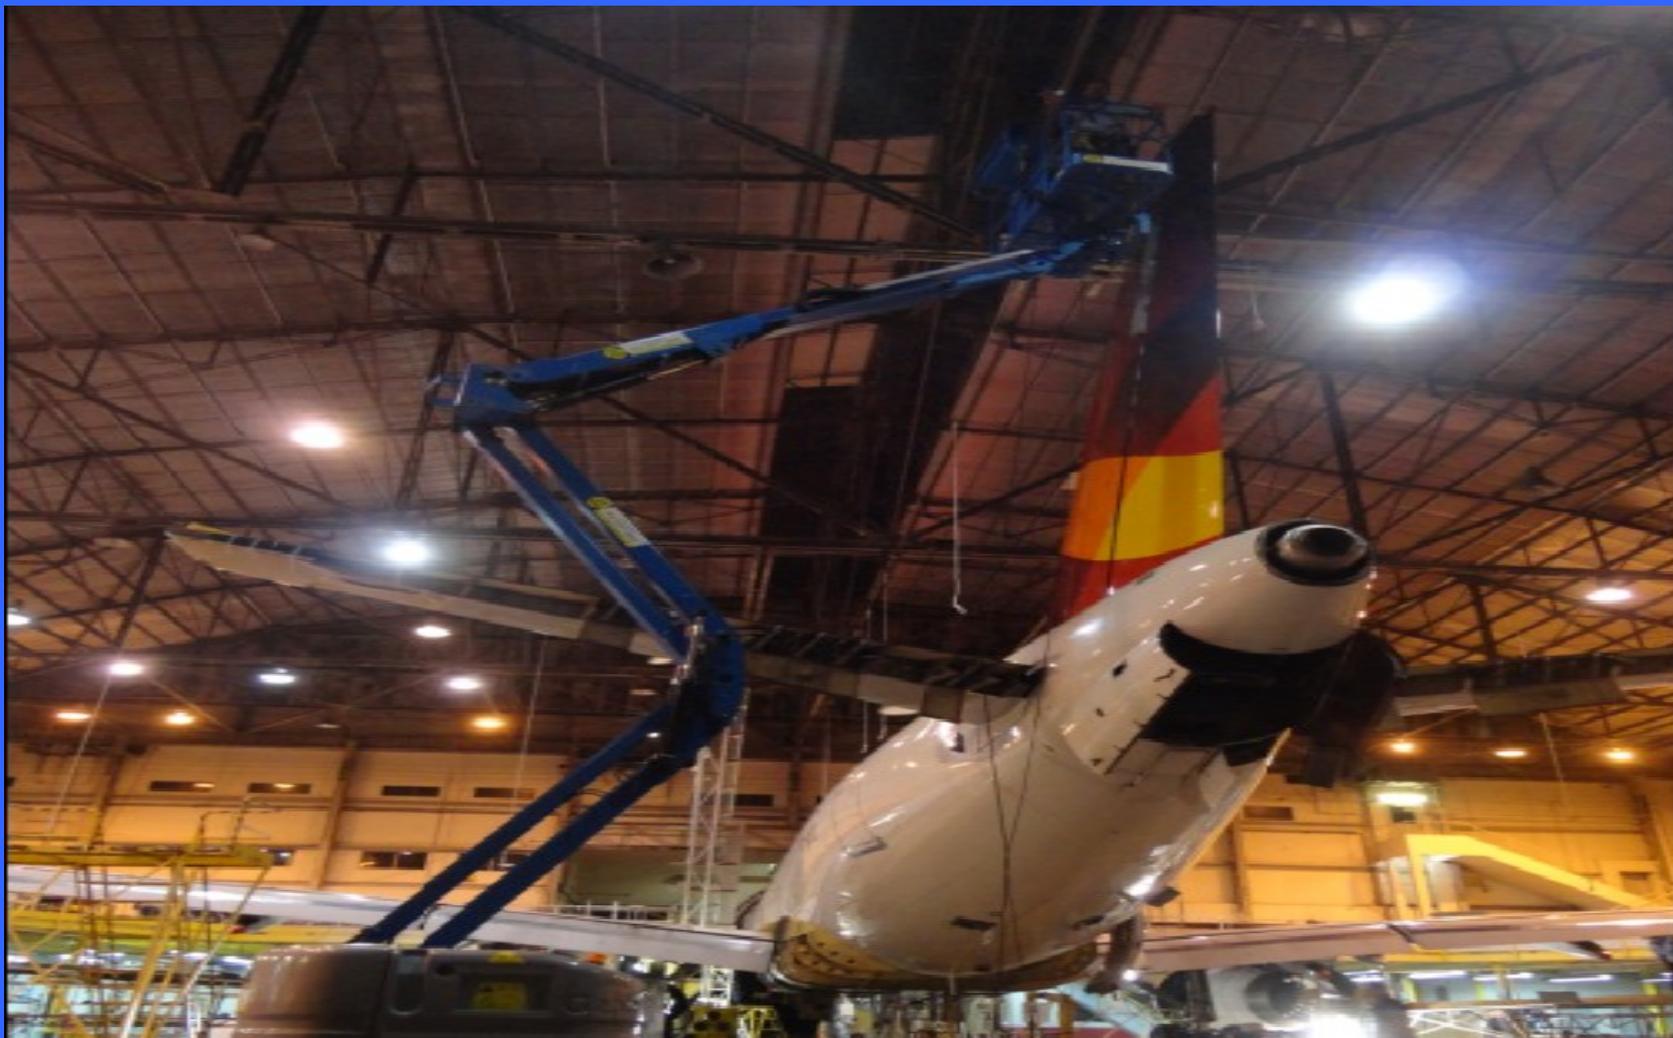
**\* Tinta lascadas, graxas e sujeira na superfície, podem causar indicações de defeitos incorretos.**

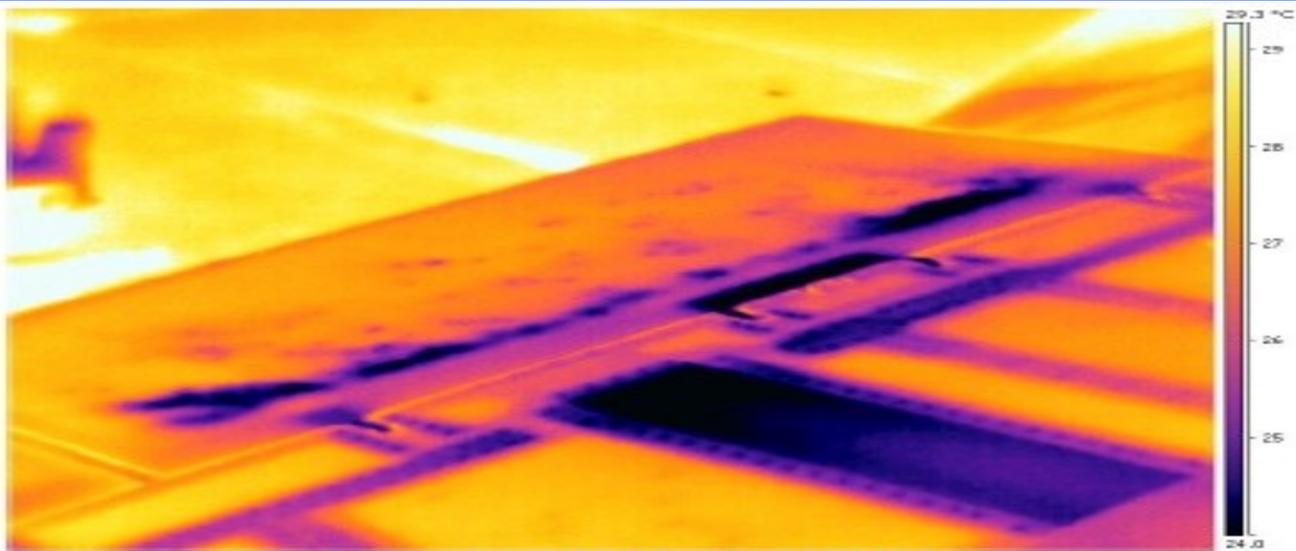
# Anomalia encontrada no flap do Boeing-767.

Raio-x feito no flap no B-767, comprovando indicação de água encontrada pela inspeção termográfica.
