Ocorrência no Barramento Secundário do Transformador “A” do Forno 11

Marcelo Santana da Cruz
Gerência de Manutenção
Vale – Departamento de Manganês e Ligas
E-mail: marcelo.cruz@rdmbr.com
Tel. (71) 8622-4978

INSPEÇÃO TERMOGRAFICA:

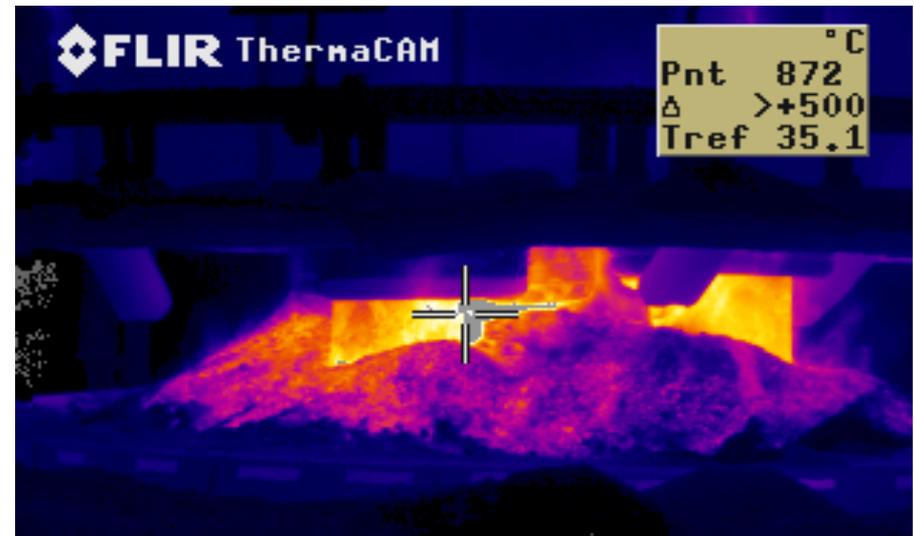
Ocorrência Barramento Secundário do Transformador "A" do Forno 11

Abrangência da falha: 2 - Setorial

Classificação do Aquecimento: 1 - Crítico

Risco / Custos: 2 - Alto

Ação Corretiva: Efetuar a substituição do cabo refrigerado.
