Transportadora
de Electricidad S.A.

Sobrecalentamiento Puntual de Transformador de Potencia 25 MVA 115/24.9 kV

20 de Marzo de 2014

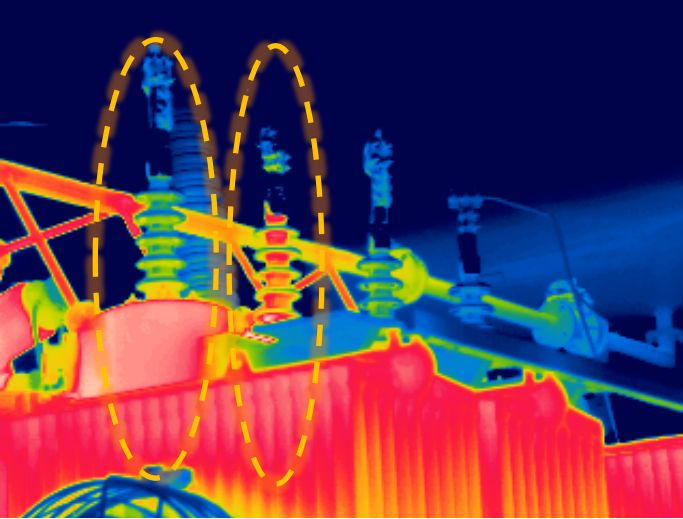
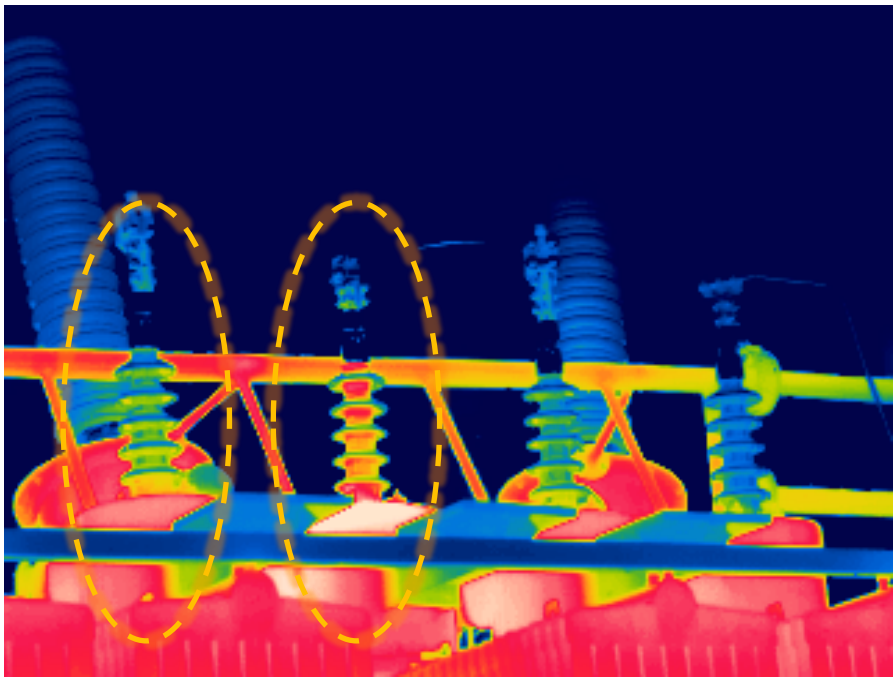
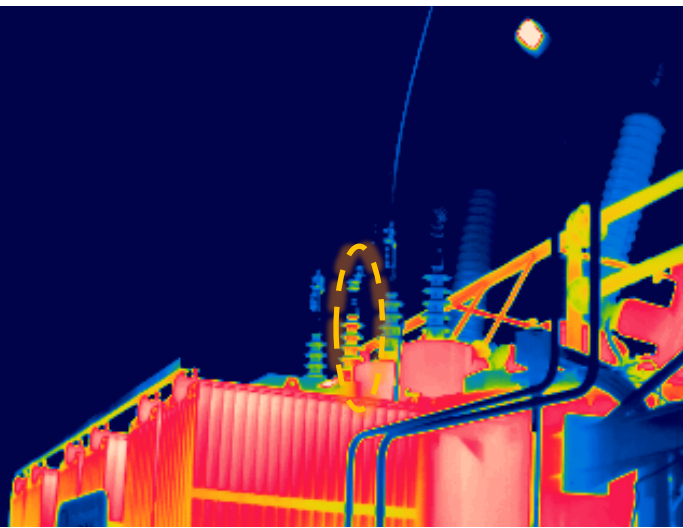
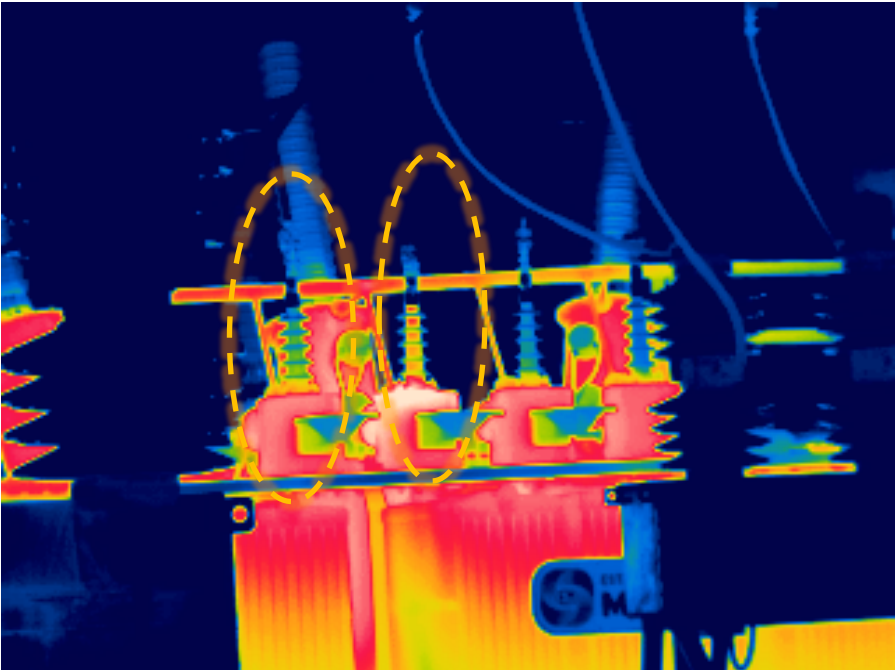
Detección de zona de puntos calientes internos en transformador de potencia de 25 MVA 115/24.9 kV con régimen normal de carga de Subestación Arocagua.

Detección de anomalía en inspección normal semestral.

Falla en conexión interna bushing fase B

Defecto en conexión interna bushing fase B.

- Presencia de punto caliente detectado y corregido de manera adecuada.
- Causa presumible del defecto, cambios térmicos en conductores de cobre y bronce en 20 años de servicio.
- **Cuál es el problema de seguimiento o resuelto, y por quién?**
- Mediciones posteriores no detectan nueva presencia del problema
