Eletrobras

Distribuição Rondônia

Estudo de Caso

S.E. Ji-Paraná 1 – JI 69/34,5/13,8 KV

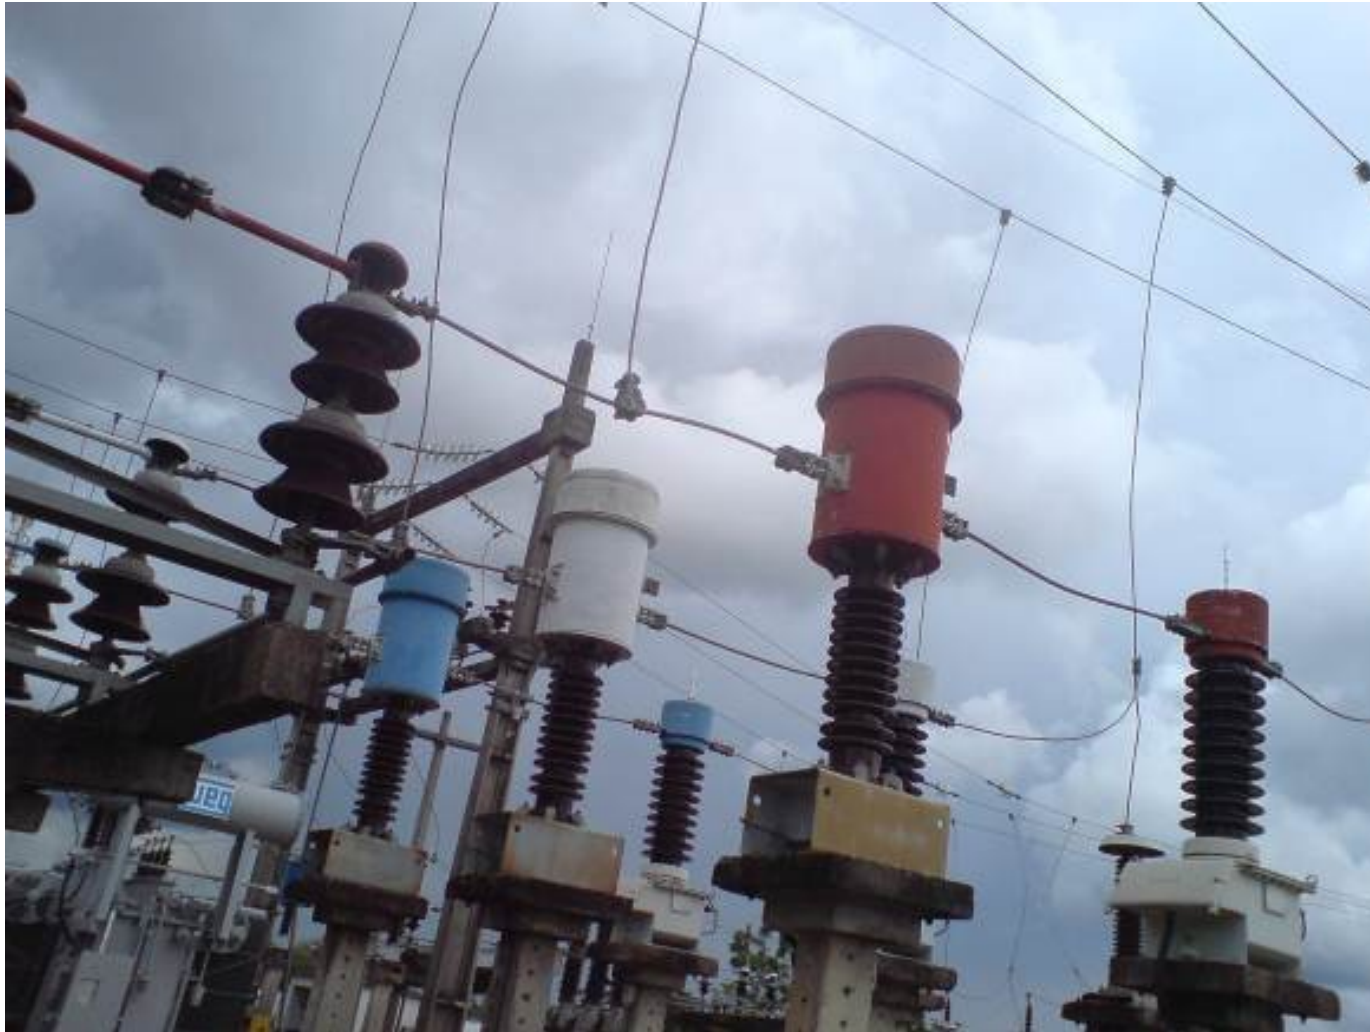
Conector de entrada do TC 69kV após a chave seccionadora JISD4-09

TC de 69KV que mede a corrente do
Trafo 02 69/13,8KV de 20/26MVA.

Ponto de não conformidade técnica com temperatura acima de 80°C.

Um defeito no TC resultaria na saída de operação no horário de ponta de todo o setor de 13,8KV que atende a cidade de Ji-Paraná, deixando um total de 150mil pessoas sem energia, resultando na saída de operação
