# Termografia Infravermelha na Frota D11

# Equipamento monitorado

A frota de tratores de esteira modelo D11 é composta por vinte e cinco equipamentos, este é o maior trator de esteira fornecido pela Caterpillar - EUA.

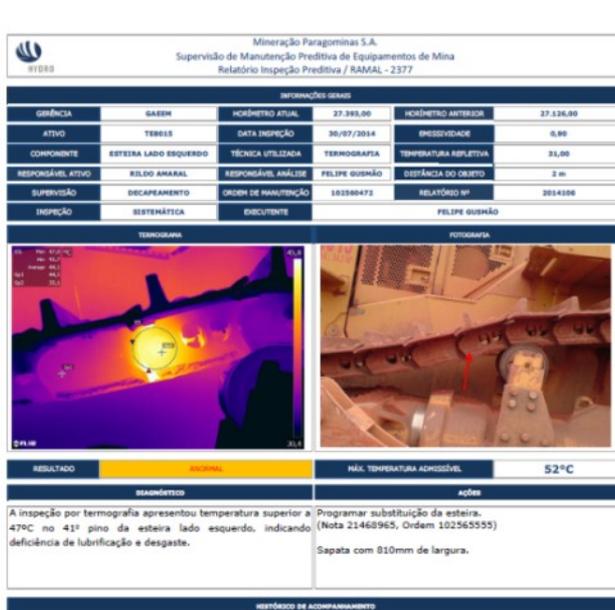
# Repasse da informação para manutenção

Relatório enviado para equipe de manutenção contendo informações sobre a situação do componente, seu histórico de temperatura e a solicitação de intervenção.

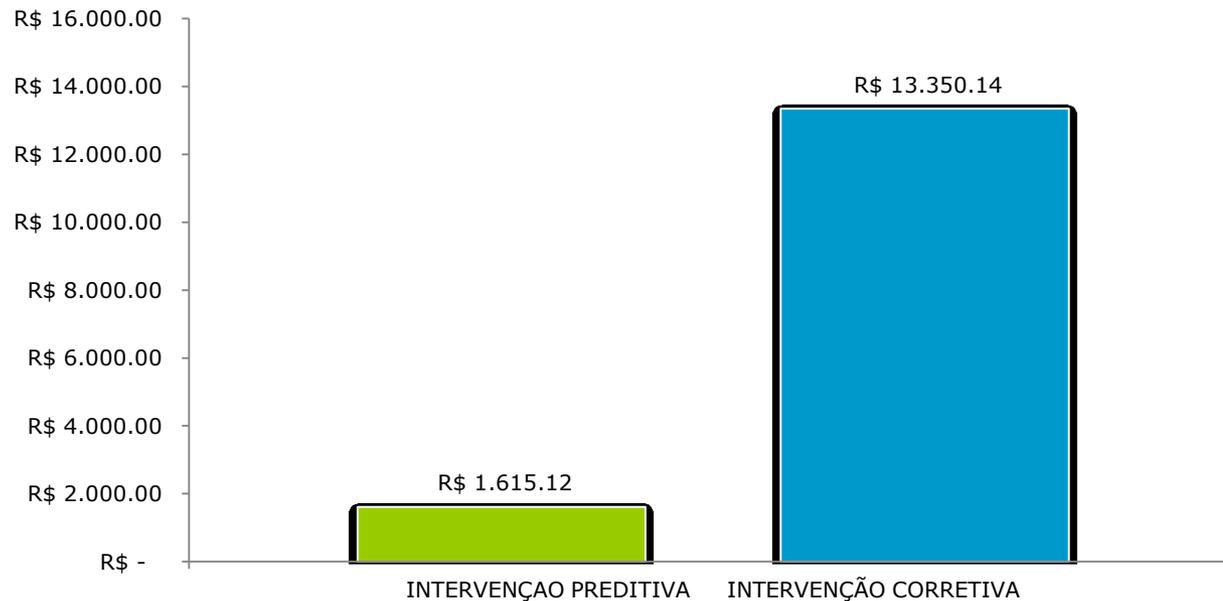
**Relação entre intervenção preditiva e corretiva.**

Uma Roda-Guia quando substituída a tempo, custa em média para reparo R\$1.615,12 em materiais, enquanto que, quando o componente falha o custo chega a R\$13.350,14 com a compra de uma roda guia nova.

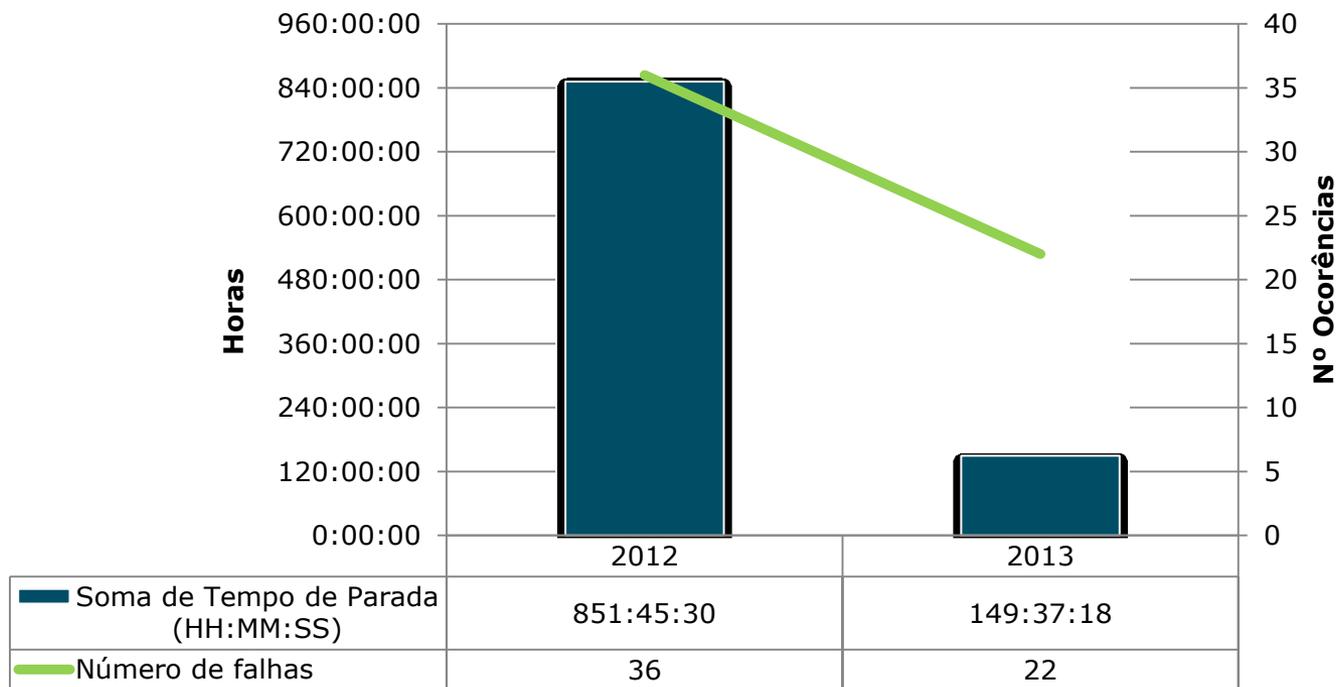
## Registro de falhas em roda guia 2012/2013

Gráfico abaixo mostra a redução das ocorrências em corretiva em roda guia na frota de tratores D11 com a implementação da inspeção por termografia.

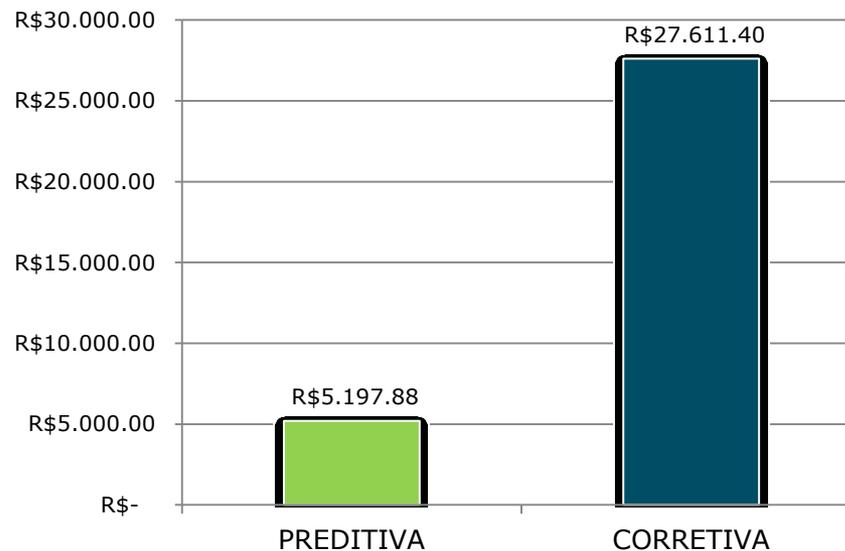
**Relação entre intervenção preditiva e corretiva.**

Uma esteira quando substituída a tempo, custa em média para reparo R\$ 5.197,88 em materiais, enquanto que, quando o componente falha o custo chega a R\$ 27.611,40 com a compra de buchas, anéis travas e retentores.

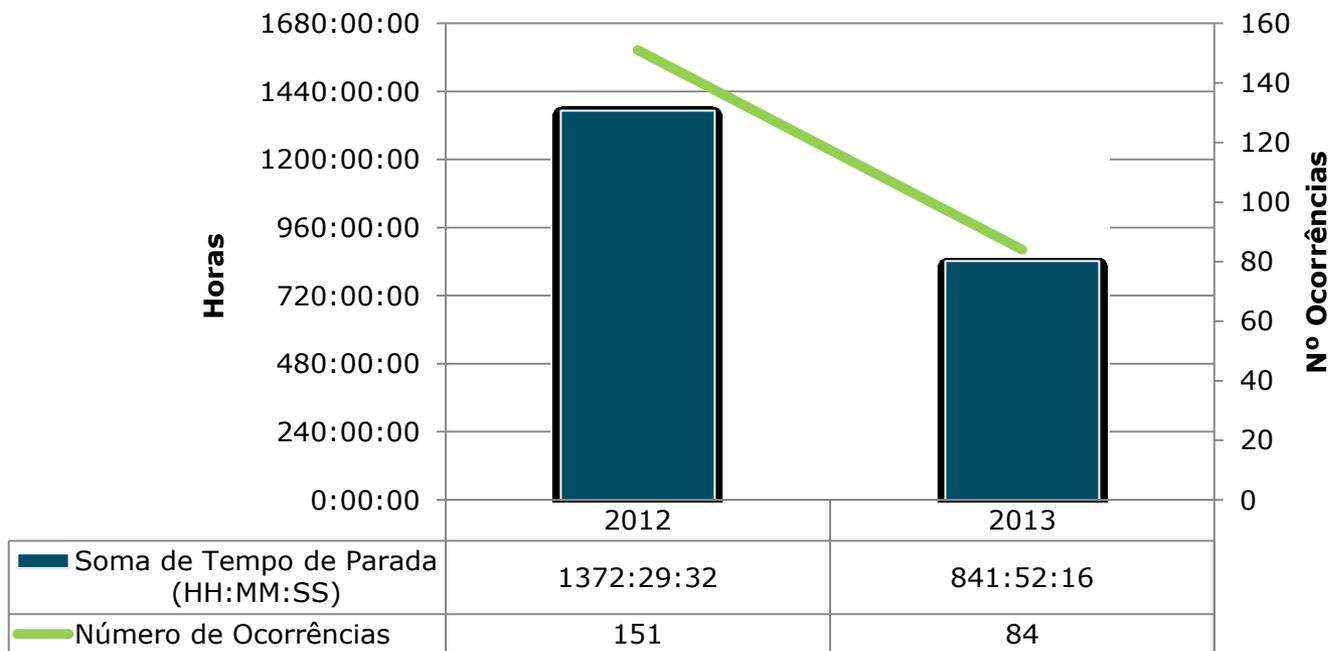
## Registro de falhas em esteira 2012/2013

Gráfico abaixo mostra a redução das ocorrências em corretiva em esteira na frota de tratores D11 com a implementação da inspeção por termografia.

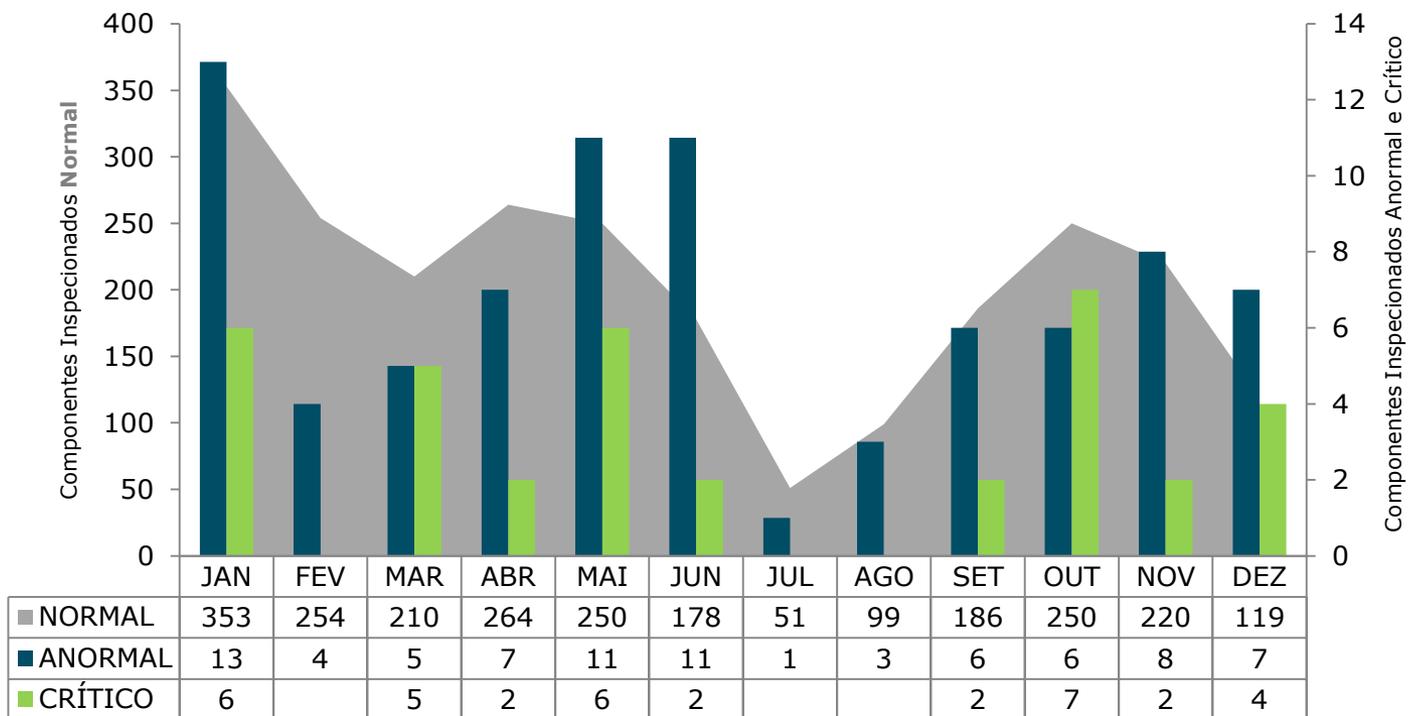
**Resultado Inspeções por Termografia- Frota de Decapeamento / 2013**

Resultado das inspeções realizadas no material rodante da frota de tratores D11 no ano de 2013.
