# HV Transformer Bushing Anomaly

## Detection, Replacement and Analysis of the Failure

## Event of January 2013.

During a routine IR inspection we detect an anomaly in the bushings of the 13 MVA transformer in the Main Substation.

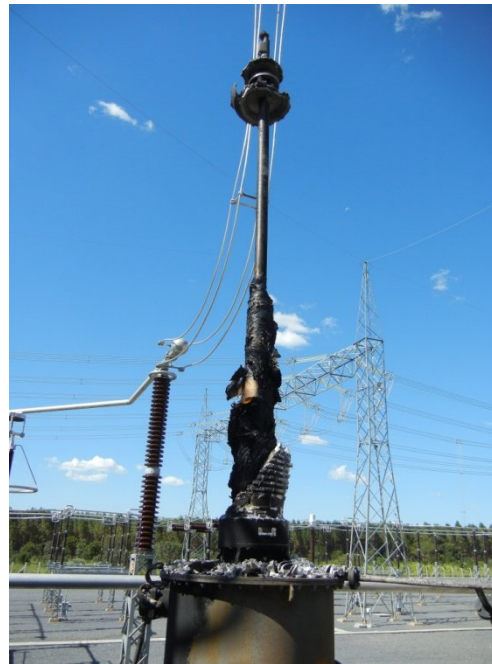
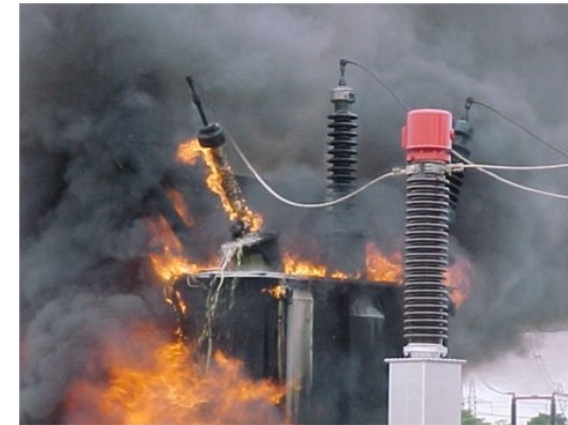
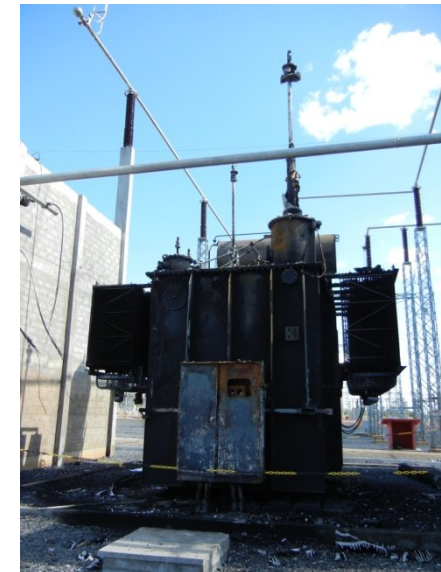
Thermal images show that the center bushing has a cold area, evidence of oil leak from bushing to main oil transformer tank.

During the bushing disassembly it was detected that the gasket used in the bottom of bushing base was damaged apparently when bushing was assembled.  
This gasket seals the insulating oil bushing.

In any case these anomalies would call for immediate deenergization and replacement.
