# Suceso en Transformador Westinghouse de 2 MVA

Equipo inspeccionado: Transformador Westinghouse de 2 MVA (TR03).

Durante la inspección anual al cliente Alfa S.A. fueron identificadas dos anomalías en el Transformador Westinghouse de 2 MVA (TR03):

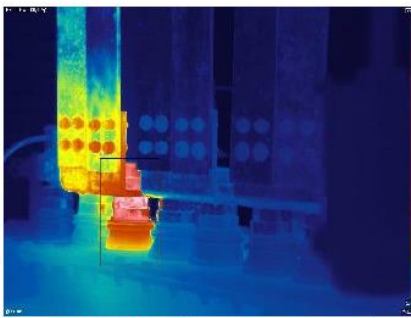
Localizadores:  
 Descrição: Cabine 04 - TRA 3 - 2 MVA - Bucha X1

Abrangência: SETORIAL  
 Componente: TR2 TRAFÓ ÓLEO ENTRE 1 E 3 MVA  
 Parte: TB TERMINAIS DE BANDA

FASES	R	S	T
C. Medida (Amp/%)	90	90	90
Temp. Comp. (°C)	429	80	71
Temp. Corrigida (°C)	471	90	79
Classificação:	CRIT	CRIT	IMED
RISCO:	ALTO	ALTO	MÉDIO

Diagnóstico: Falha Iminente  
 P.R.I.: Até 7 dias  
 D.L.I.: 23/09/2015  
 Ação:

Risco ao Sistema Productivo: ● ALTO

\*\*\* VERIFICAR CONEXÕES E CARGAS - URGENTE \*\*\*

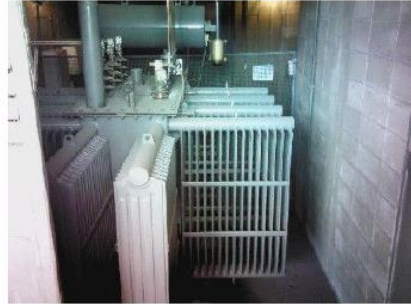
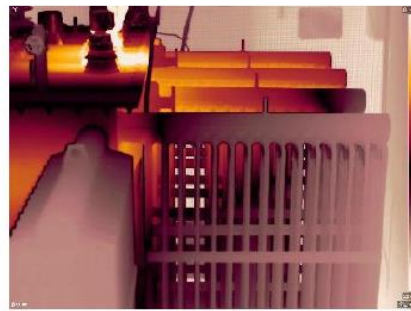
Localizadores:  
 Descrição: Cabine 04 - TRA 3 - 2 MVA - Radiadores

Abrangência: SETORIAL  
 Componente: TRR TRAFÓ - RADIADOR - VER CRITÉRIO  
 Parte: CR CORPO - RADIADOR

CRITÉRIO: Tráfó Rad. / Transf. Rad. - Delta Ref  
 M.T.A.: 25  
 STATUS: NC

Diagnóstico: Falha Provável  
 P.R.I.: Até 28 dias  
 D.L.I.: 14/10/2015  
 Ação:

Risco ao Sistema Productivo: ● MÉDIO
