DEFECTO TERMICO EN TERMINAL DE CABLE DE 30 KV.

Ing. Tec. Atilio Montichelli
Nivel 1 Termografía Infrarroja
Julio-2016
Salto -Uruguay
correo : atmontichelli@Gmail.com

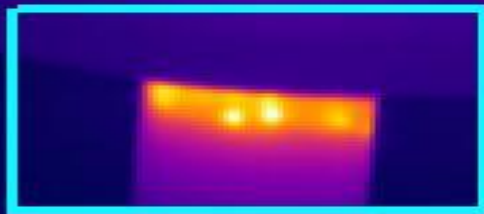
DEFECTO EN TERMINAL DE CABLE 30 KV

Mediante controles rutinarios de terminales de cables de 30 kv con tecnología infrarroja se detectó un calentamiento excesivo en uno de los terminales como lo registra las siguientes imágenes.

Durante la inspección termográfica las condiciones eran las siguientes : temperatura ambiente - 16 °c-
Humedad- 88 % - Corriente - 15 A. Viento -2 km/h.

Ar1 min 18.2 max 44.4

- ▶ De acuerdo a las temperaturas detectadas en la aislación (28,4°C por encima de la temperatura ambiente) y teniendo en cuenta la importancia de la alimentación inspeccionada se recomendó la sustitución del terminal inmediatamente y su posterior inspección para ubicar posibles causas que originaron esta falla en el mismo.
 - ▶ A continuación se presentan imágenes del terminal retirado y algunos cortes longitudinales que nos permiten visualizar el estado del mismo en su interior y las posibles causas del calentamiento.
