TERMOGRAFÍA INFRARROJA APLICADA AL MANTENIMIENTO DE SISTEMAS ELÉCTRICOS

CASOS DE ESTUDIO

DEPARTAMENTO DE MANTENIMIENTO DE SUBESTACIONES

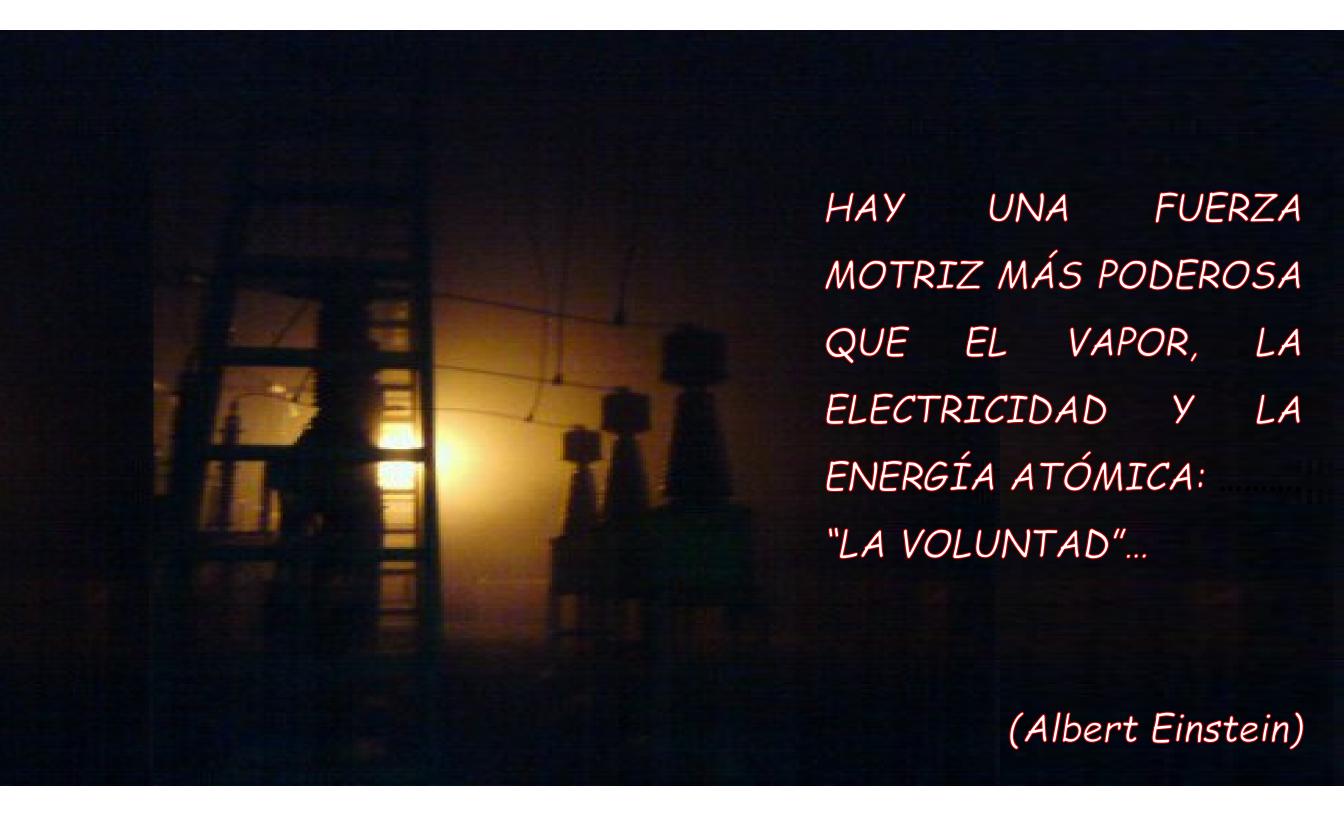
CASO 12. LOCALIZACIÓN DE FUGAS DE GAS SF6 EN INTERRUPTORES DE POTENCIA

¿POR QUÉ?: Daño en los sellos estáticos (O-ring) por error de montaje.

ACCIONES CORRECTIVAS:

Reemplazo de sellos y procedimiento de secado interno
