Critérios para aplicação da termografia de infravermelho passiva como técnica auxiliar ao diagnóstico de patologias em fachadas de edifícios

BAUER, E. ^{a*}; CASTRO, E. K. ^a; OLIVEIRA FILHO, A.H. ^a; PAVÓN, E.A. ^a

^a Universidade de Brasília, Departamento de Engenharia Civil e Ambiental
Campus Universitário Darcy Ribeiro, Asa Norte, 70910-900 Brasília, Brasil;

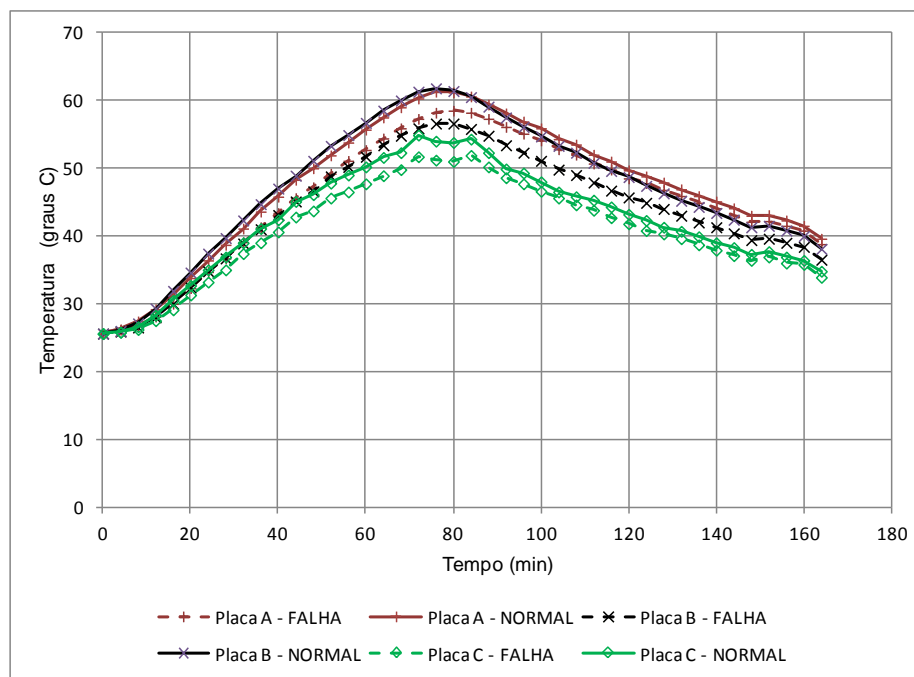
A evolução das temperaturas ao longo de todo o ciclo (aquecimento e arrefecimento) é apresentada na Figura 3. Observa-se que todas as tendências são coerentes em relação ao estímulo térmico (pulso longo), refletindo-se nas medidas de temperatura tanto na etapa de aquecimento (onde as temperaturas crescem continuamente em todas as placas) e também na etapa de arrefecimento (com queda contínua das temperaturas). As placas A e B atingiram os maiores valores de temperatura, e a placa C evoluiu de forma um pouco mais amena quanto às temperaturas máximas. É nítido um certo paralelismo entre as evoluções da temperatura sob a falha e sob a região normal das placas, mais nitidamente após 30 minutos de aquecimento,

mantendo-se constante até o final do arrefecimento. Essa variação constante pode ser entendida como o momento a partir do qual o fluxo de calor atinge um estado estacionário, fazendo com que as variações de temperatura se tornem constantes ao longo do processo. Em todos os casos a temperatura na região normal foi sempre superior a da região da falha, o que era esperado em função da direção do fluxo de calor (face reversa para a face de estudo), uma vez que a falha causa uma resistência térmica que é identificada como região de temperatura inferior na face de estudo (Figura 2).

Figura 3 – Evolução das temperatura nas regiões estudadas das placas.

de temperatura entre a região da falha e a região normal são idênticas, embora a placa C tenha mostrado na Figura 3 uma evolução mais baixa de temperatura em todo o ciclo.

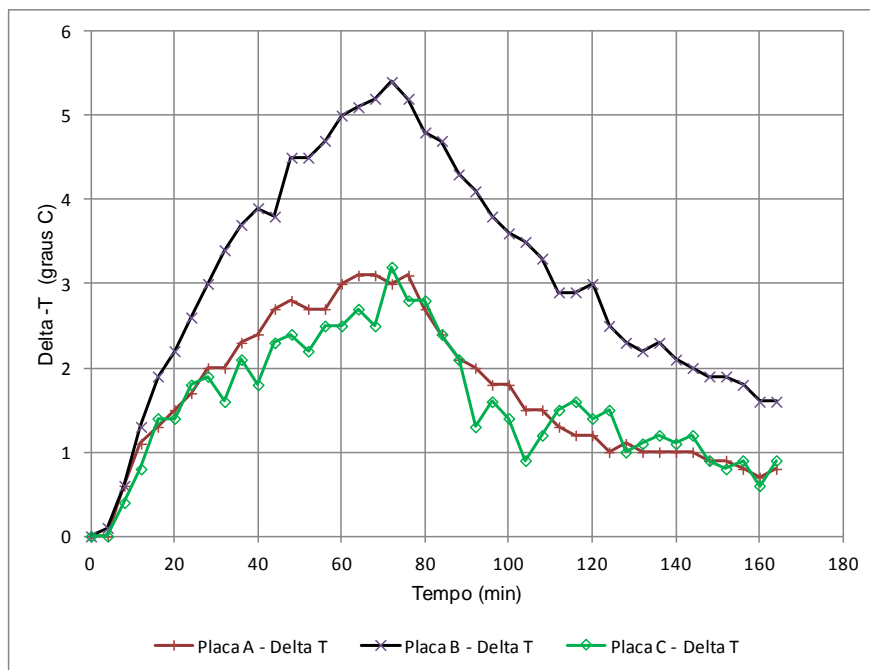
Quando se analisa as diferenças de temperatura observadas na face de estudo, entre a região da falha e a região normal (sem falha) conforme apresenta a Figura 4, evidencia-se um comportamento diferenciado da placa B. O ΔT ao final do aquecimento, que a placa B apresenta, é muito maior do que o apresentado pelas placas A e C. Uma razão evidente para isso é a menor espessura da placa (a placa B tem espessura em torno de 54% da espessura da placa A). Deve se notar, todavia, que a temperatura na superfície da região normal (figura 3) é muito próximo entre as placas A e B. O que parece acontecer é que o arrefecimento na região da falha na placa B é muito mais favorecido do que para as outras placas. Como se observa na Figura 4, as placas A e C apresentam comportamento relativamente similar, ou seja a diferença

Figura 4 – Delta-T entre a região de falha e a região normal.

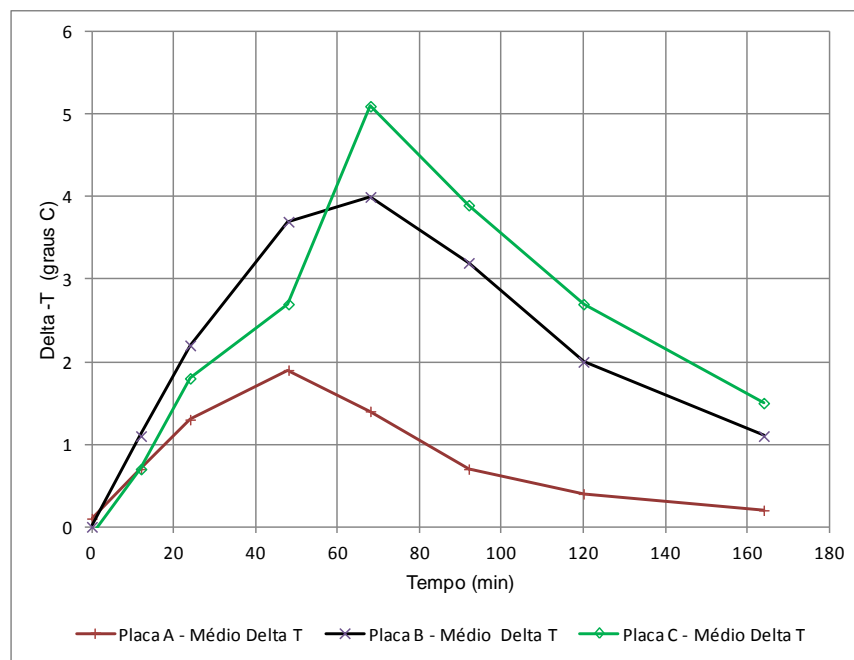
Analisando-se agora a diferença de temperatura entre a temperatura média da placa (toda a superfície da placa) e a região de falha, encontra-se os resultados apresentados na Figura 5. Note-se que essa análise é importante pois ao se efetuar uma inspeção em campo o critério Delta-T é estabelecido em uma determinada área da fachada sob análise. Quando observamos os dados da Figura 5 é intrigante identificar o comportamento da placa A, a qual tem o menor Delta-T em todo o ciclo. A explicação pode estar atrelada ao fato da placa A permanecer mais quente (comparativamente com as placas B e C) em todo o ciclo, ou seja, apresenta temperaturas altas tanto na região normal como também na região de falha. O fato de maior espessura pode ser determinante, mas não deve descartar-se diferenças na difusividade térmica, a qual não foi mensurada neste estudo. Deve se notar também que, embora a placa B tenha um grande Delta-T, quando se compara a região da falha e da região normal (figura 4), quando se mensura o Delta-T em relação a média da temperatura da placa essa diferença é reduzida. Evidencia-se aqui a complexidade da análise que potencialmente ocorre quando da análise de termogramas na inspeção de edifícios. O que parece ser relevante é que o estabelecimento genérico de um Delta-T pode levar a incongruências na identificação de danos.

Figura 5 – Delta-T entre a região de falha e a temperatura média da placa
